RESTAURÁTORSKÝ PRŮZKUM KAMENNÉ OBJEKTY - ČÁST A

Historie objektu, koncepce restaurátorského zásahu, návrh technologií a materiálů

KOSTEL SVATÉHO JIŘÍ

REVITALIZACE KOSTELA

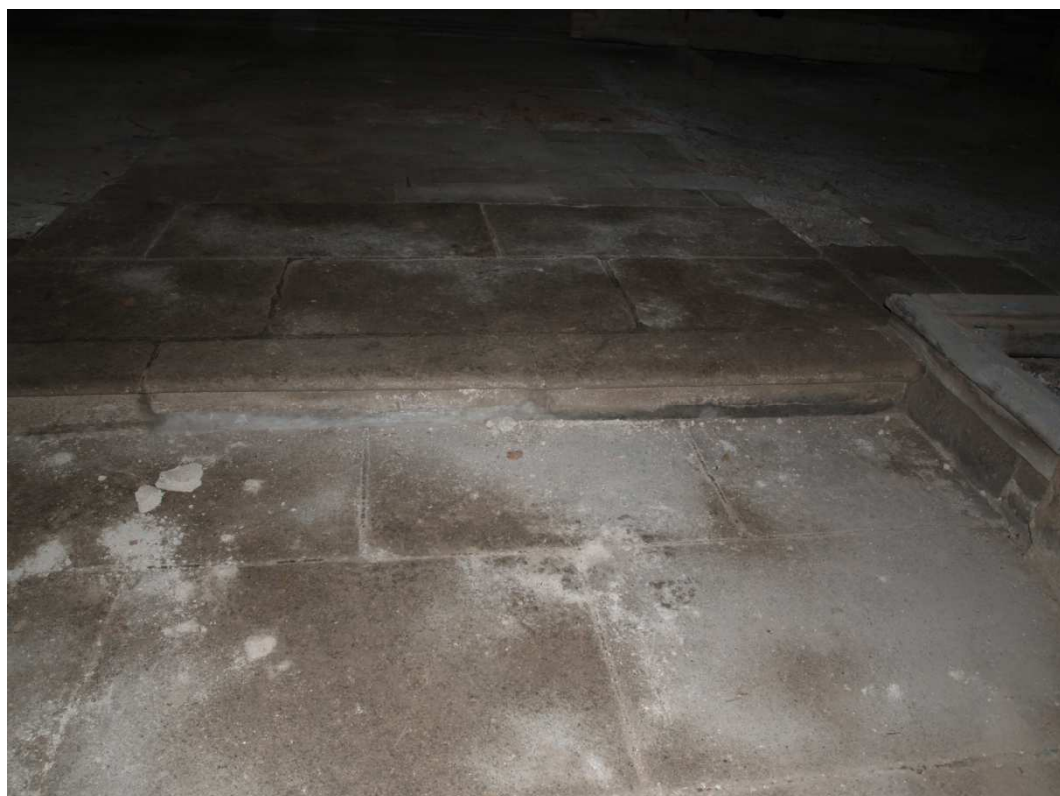
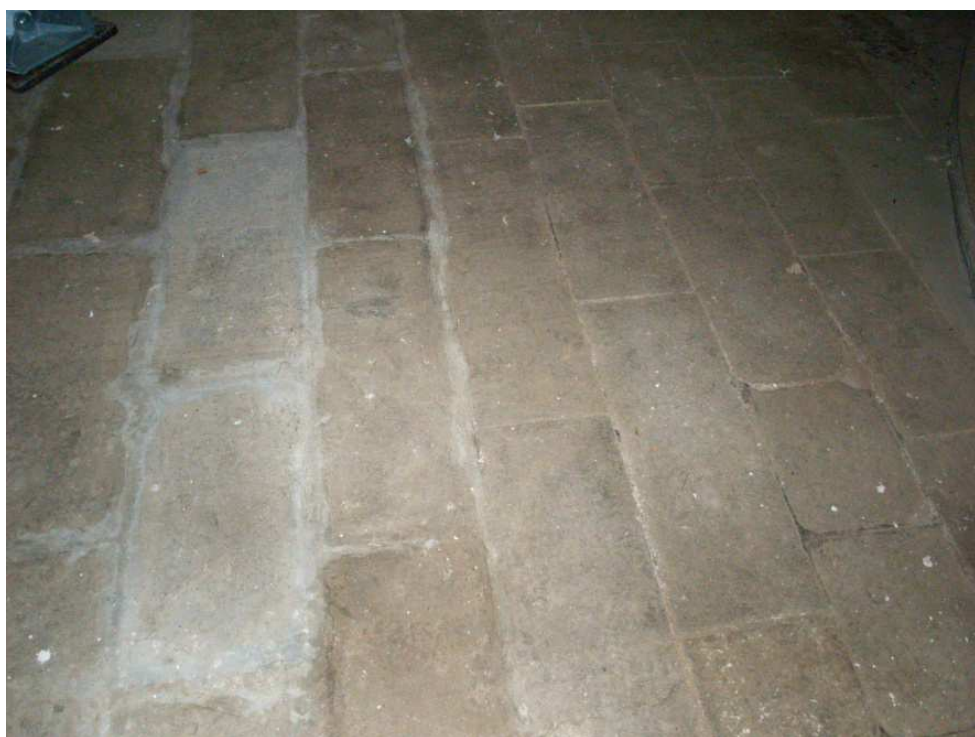
Rozměr : presbyterium /část/ 86m2 Hl. loď : 138m2 profilovaný schod s obratem : 2,98x 032x0,15 ; obrat 75cm schod u věže v lodi západ : 2,85 bm		
Popis : V presbyteriu jen před chórovou mřížkou, podlouhlé žulové desky 32x 60cm, V lodi je dlažba doplňována keramickou dlažbou např. při jižní stěně, rozměry kamenných desek dlažby jsou různé pohybují se okolo 0,3m2. V ploše dlažby umístěny náhrobní desky některé bez textu. V místech kde stávaly lavice pro lid dlažba osazena není. 2m od severní porty do lodi je profilovaný schod s obratem vlevo, rovněž při západní stěně před vchodem do věže je kamenný stupeň s obloučkem.		
Stav: Povrchová znečištění, lokálně nevhodné nebo poškozené a uvolněné spárování, při lavicích nebyla dlažba rámově zpevněna, proto senyny vazba rozpadá . Koroze kamene lokálně, místy nepevné podloží dochází tak propadům dlažby, především při linii lavic.

Dlažba se schodem při severním portálu
Dlažba v presbyteriu u chor. Mřížky

Návrh restaurování : Návrh restaurování : Čištění povrchu dlažby mechanicky vodou s tenzidem Podle projektové dokumentace bude pod dlažbu vloženo vytápění (nepotvrzeno). Dlažbu před celkovou demontáží dokumentovat, jednotlivé desky označit. Zpětná demontáž dle projektu a stanoviska NPÚ. Lože a spárovou hmotu volit dle stavebního projektu / vliv teplot, dilatace ap./		
Pozn. :

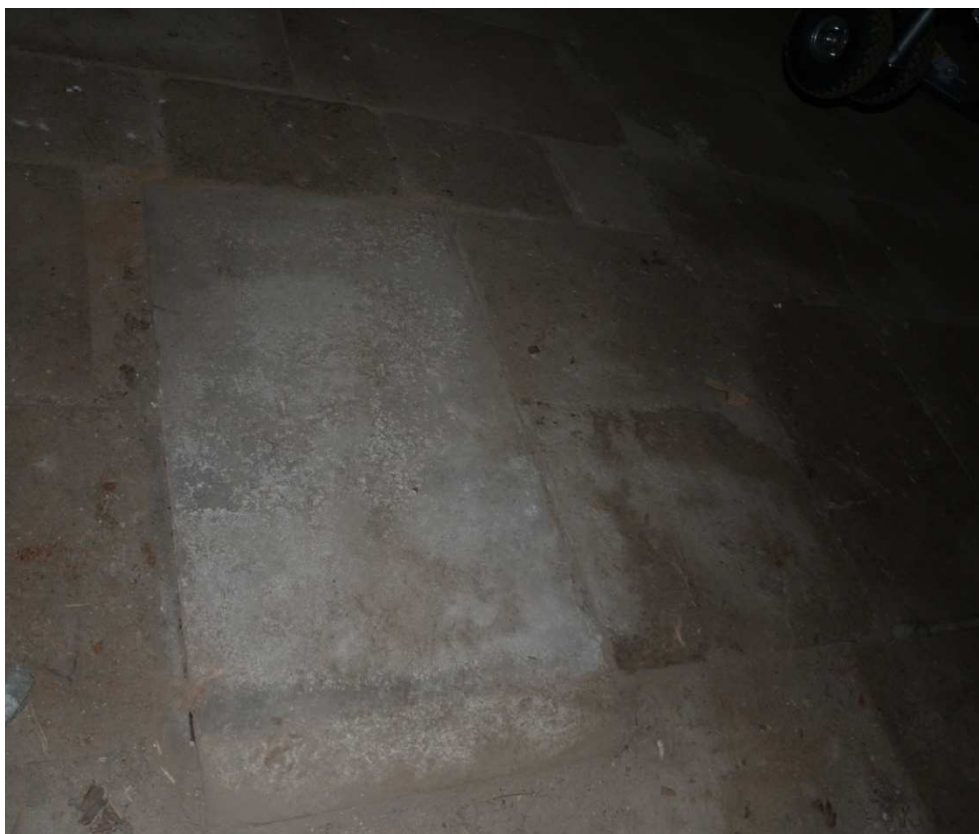
V dlažbě osazený náhrobek ?
dlažba lodi , severo - východní,
/světlá bělavá žula/ bez textu a nebo reliéfu

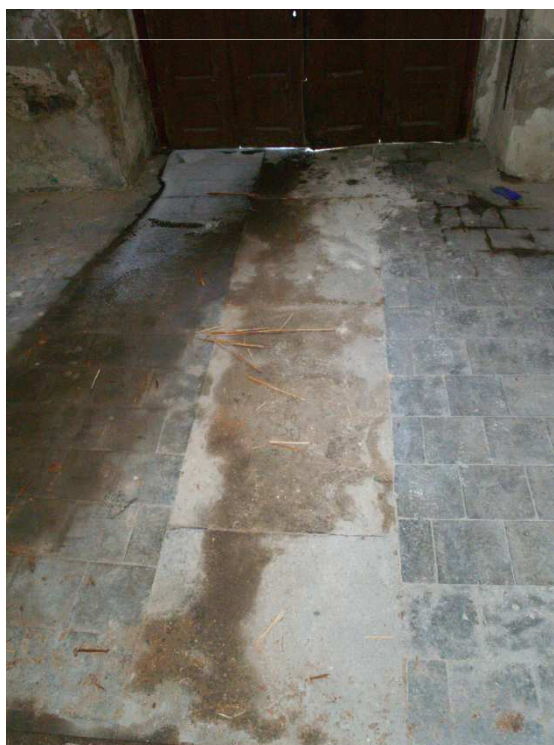
Dlažební kamenný pás spojující porty severní
předsíně a lodě kostela

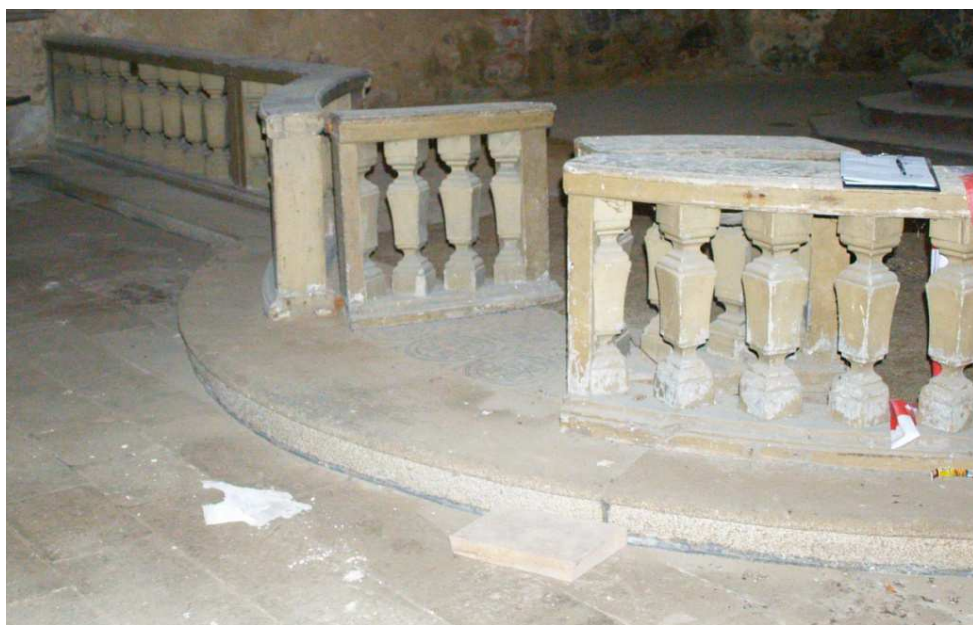
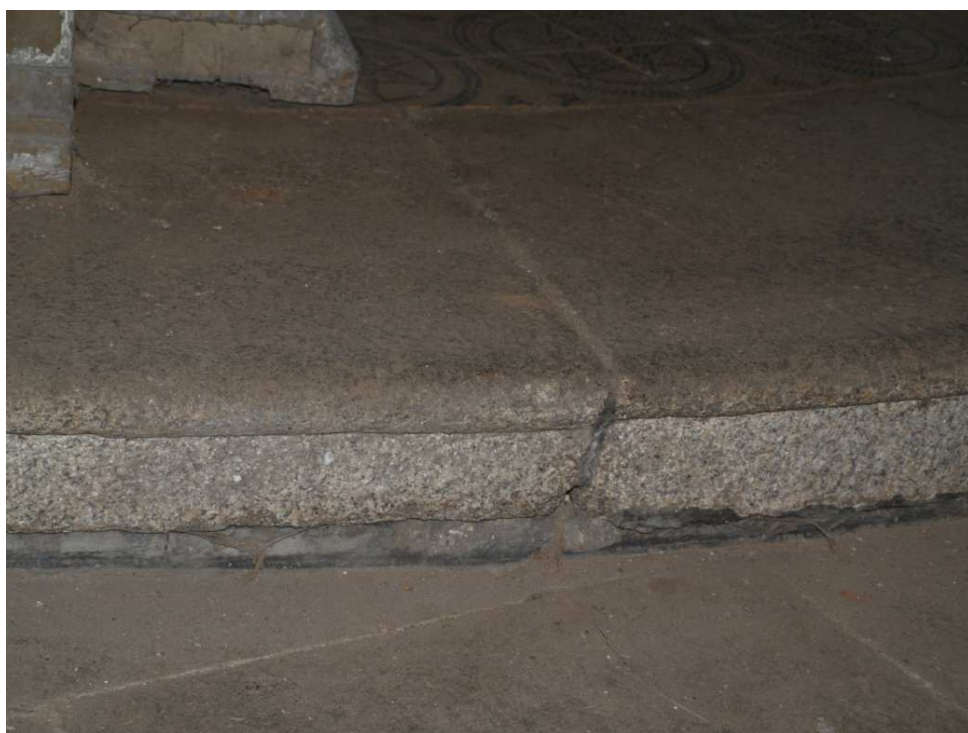
Rozměr : 11,75x0,32cm, v. 0,15v		
Popis : Schod. stupeň přepážky je veden po stranách v rovinné linii na středu pak obloukovitě vystupuje směrem k lodi. Na zadní hranu schodu je osazena mřížka. Nástupnice je zakončena obloučkem podstupnice je rovinná.		
Stav : Povrch schodu je výrazně poškozen erozí, která nemá u okolních kamenných prvků obdoby. Nečistoty tvoří jen prachové částice. Spodní ložná spára je rozvolněná, silně hydraulická a nepoměrně široká. Příčné spáry mají rozvolněnou spárovou hmotu . Základní tvar je bez větších poškození .		
Návrh restaurování : Čištění mechanicky mokrou cestou. Broušením utáhnout povrch kamene, /původně klekátko, před koncilem 1969/. Rekonstrukce spáry ložné a příčných spár. Konzervace - projednat.		
Pozn. :

Schod chórové přepážky

Dlažba je při oltáři keramická, zřejmě bude doplněna. Kamenný schod při mřížce v presbyteriu je silně narušen povrchovou degradací žuly. Zatím není možné jednoznačně říci, proč dochází k tak silnému rozpadu. Situaci je třeba řešit zřejmě s klimatologem a o jeho způsobu restaurování rozhodne zást. NPÚ. Navrhujeme povrch utáhnout broušením, aby schod dostal podobu původně užívaného klekátka při přijímání.

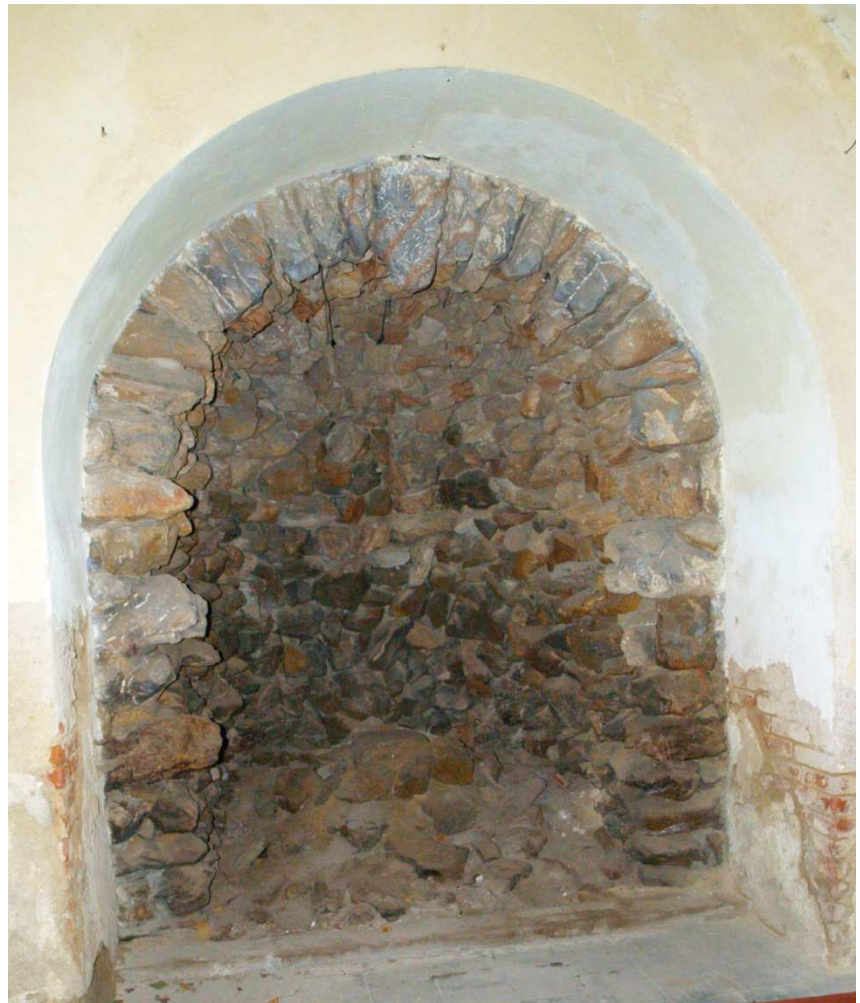
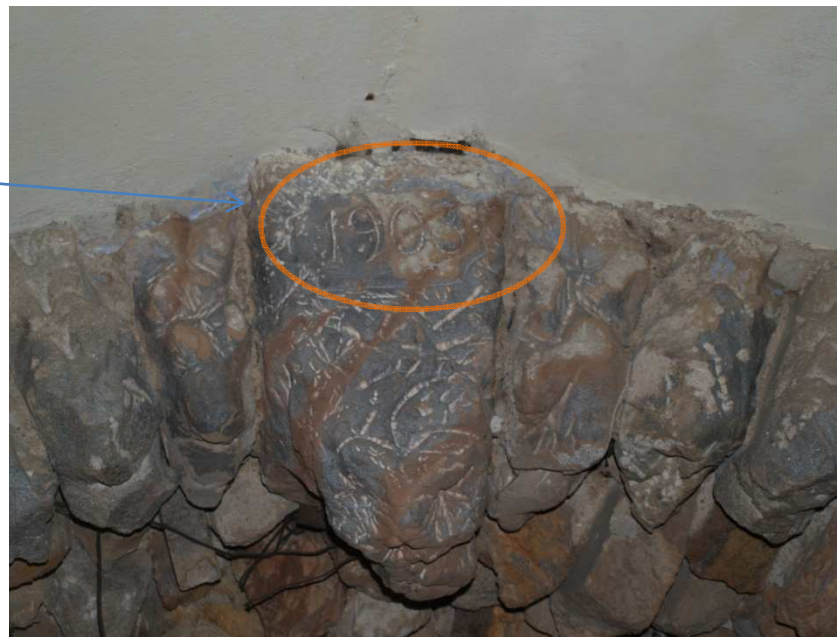
Rozměr : 310x240cm		
<p>Popis : Dodatečně upraveným půlkruhovým pasem se předsíň otevírá do kamenné jeskyně, kde je v roce 1781 označena Olivetská hora. V roce 1933 konzervátor památkové péče A. Gnirs v průběhu prací objevil, že prostor, tehdy kaple sv. Antonína, uzavírala apsida s freskou Povýšení sv. Kříže s bohatou krajinou a figurální stafáží, údajně od Mathaeuse Mathiowitzze (kolem roku 1730). Obraz měl být ponechán bez zásahů a před něj nezávisle postavena nová konstrukce Božího hrobu. Grotta vystavěna z úlomků tmavšího pískovce. V klenákovém kamení vytesán letopočet 1903. Socha P. Marie chybí</p>		
<p>Stav : Povrchová atmosférická deposita. Ve spodní části znečištění závažnější a některé kameny rozvolněny.</p>		
<p>Návrh restaurování : Čištění, odsátí volného prachu a nečistot Čištění parou nebo tlak vodou, lehce. Úprav lomového kamene v soklu \Osazení sochy P. Marie Lurdské</p>

Lurdská skalní jeskyně
Na horním, klenákovém kameni
letopočet 1903

Grotta, provést čištění prostoru především od prachových částic, zvážít elektro instalaci žárovek resp. její rekonstrukci.

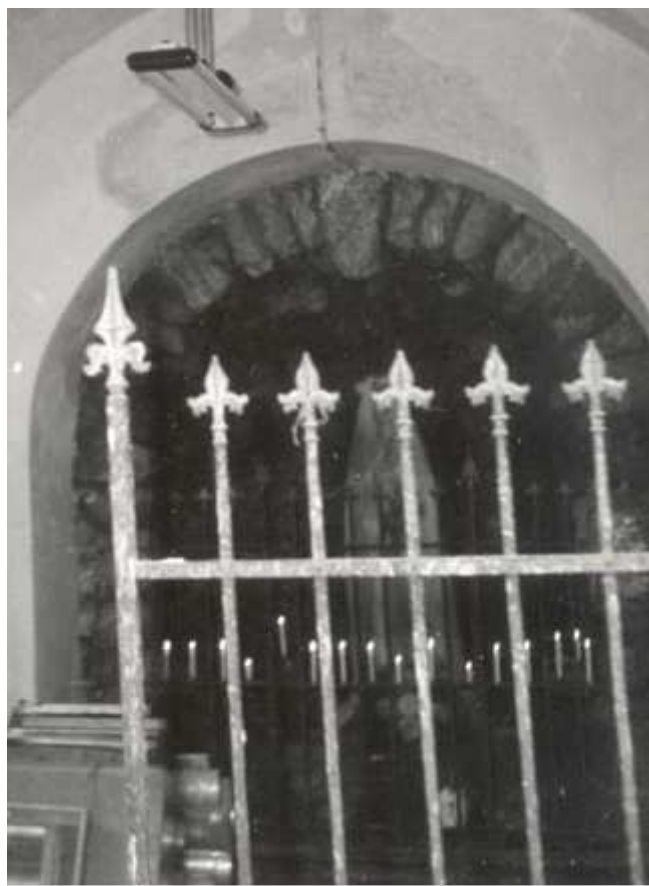
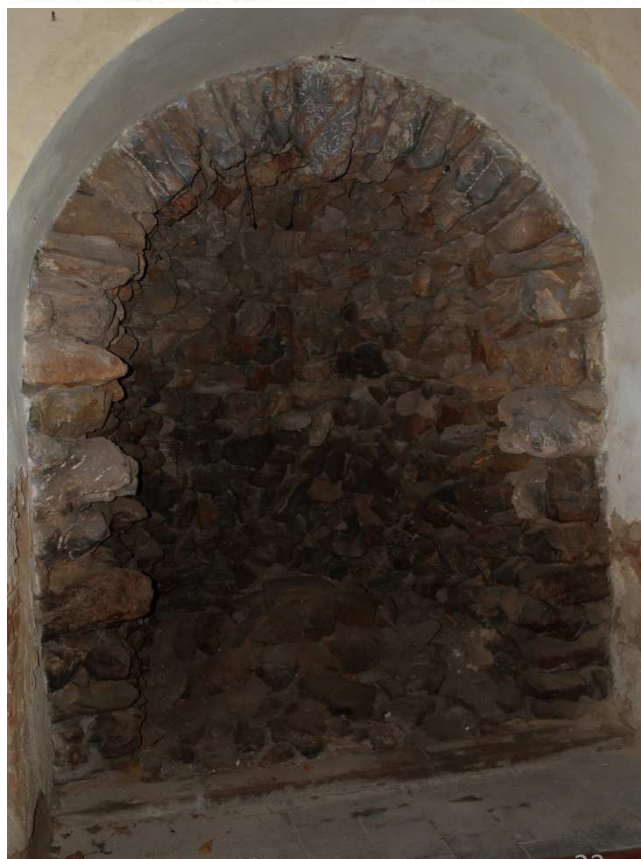
Dodatečně upraveným půlkruhovým pasem s e předšíň otevírá do kamenné jeskyně, kde je v roce 1781 označena Olivetská hora. V roce 1933 konzervátor památkové péče A. Gnirs v průběhu prací objevil, že prostor, tehdy kaple sv. Antonína, u zavírala apsida s freskou Povýšení sv. Kříže s bohatou krajinou a figurální stafáží, údajně od Mathaeuse Mathiowitzze kolem roku 1730. Obraz měl být ponechán bez zásahů a před něj nezávisle postavena nová konstrukce božího hrobu.

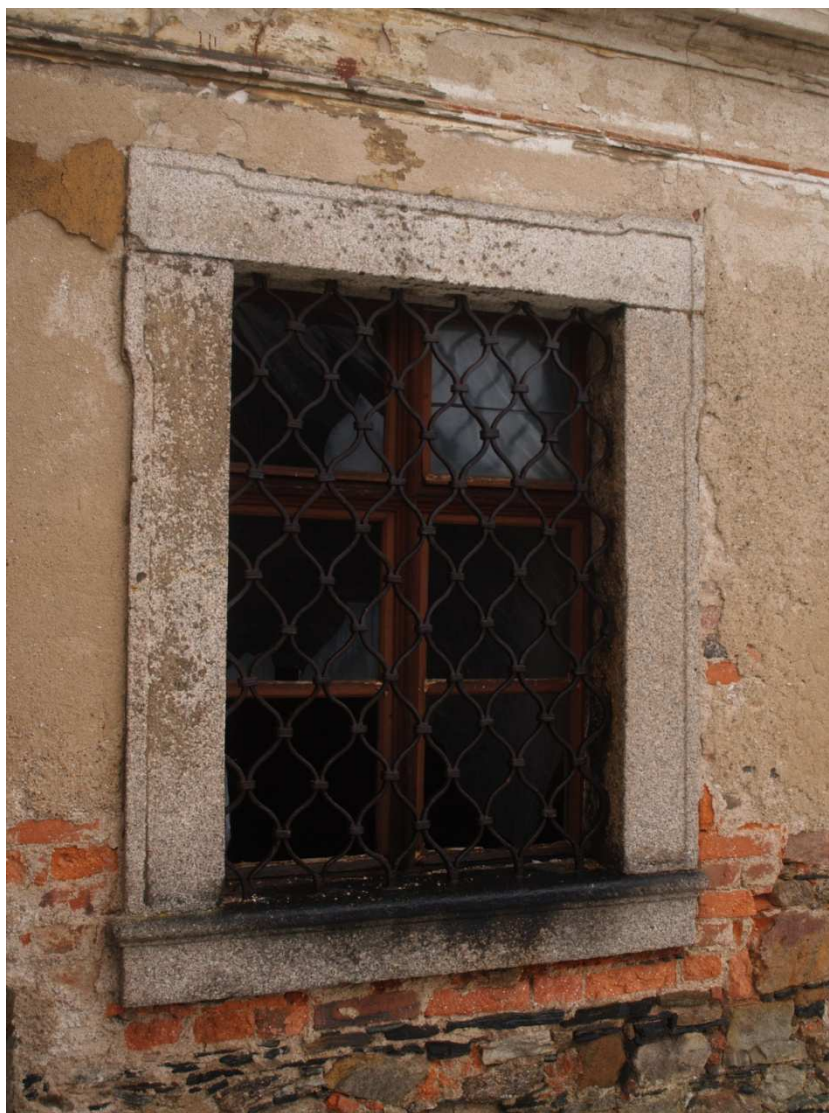
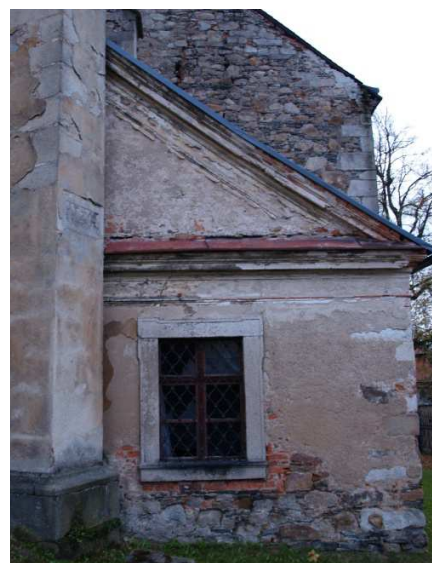
Rozměr : 1,9x1,4m		
<p>Popis :</p> <p>Obdélné žulové okno s ušima Parapet s profilací Ostění s nízkou postraní lištou Na kámen kotvená mříž Na ploše zbytky štuky a malby, okr světlý.</p>		
<p>Stav:</p> <p>Povrch atmosf. deposity Parapet se silnou vrstvou zčernalé krusty Drobné tvarová poškození ve styku překladu a stojny</p>		
<p>Návrh restaurování:</p> <p>Čištění tl. vodou s přidáním tenzidu Odstranění krust - pasta, mytí Tvarová náprava rekonstrukce spár lokal. konsolidace barevné sjednocení a konzervace Pohledový kámen nebo plošná barevná úprava vzejde z jednání</p>		
Pozn. :

Severní ,východ průčelí ,
okno sakristie

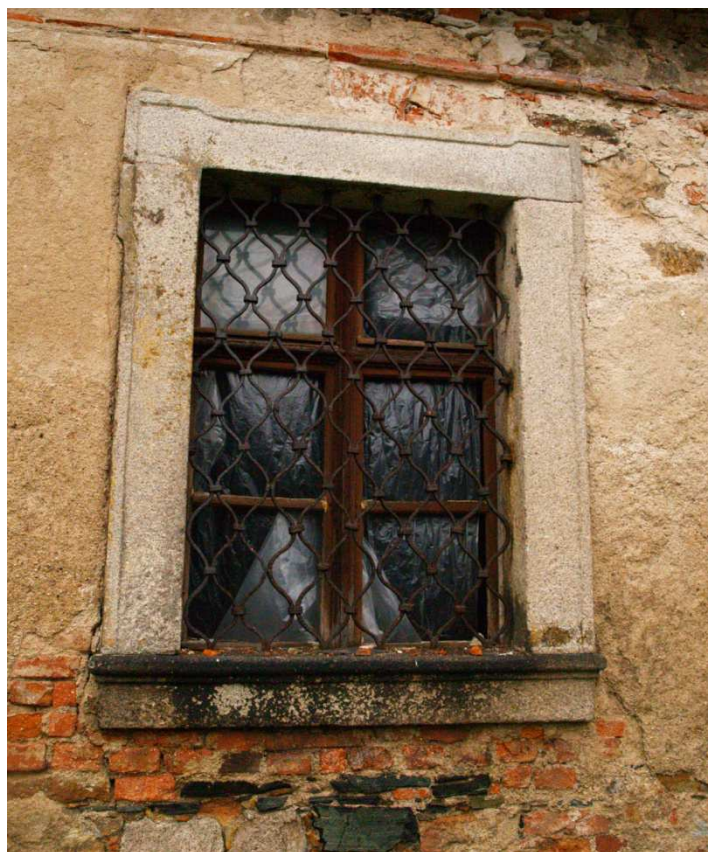
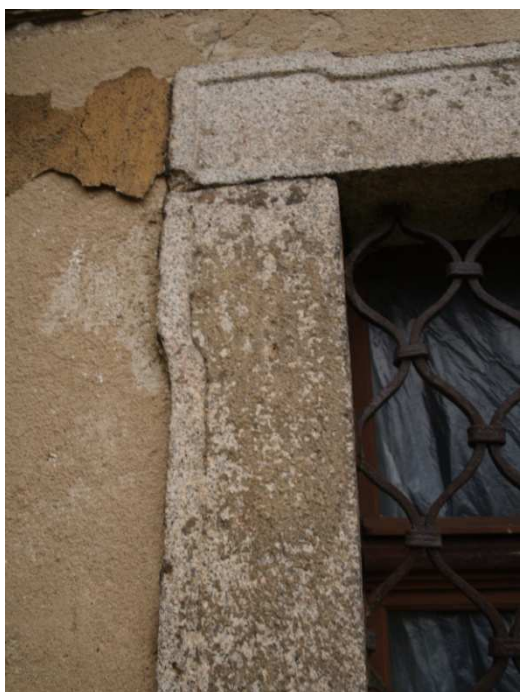
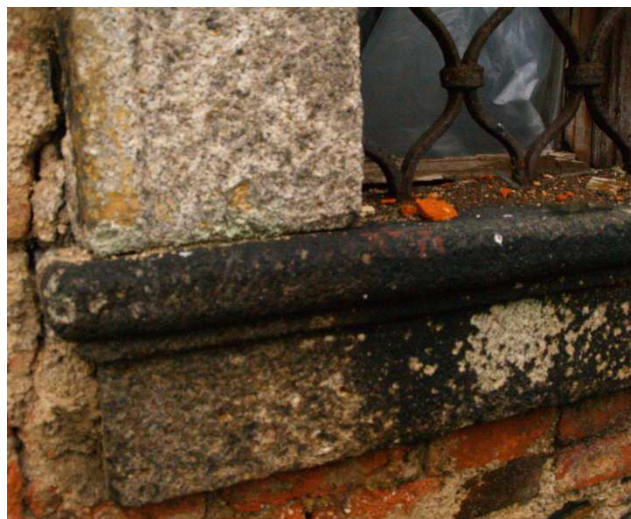
Rozměr : 1,9x1,4m		
<p>Popis : Obdélné žulové okno s ušima Parapet s profilací Ostění s nízkou postraní lištou Na kámen kotvená mříž Na ploše zbytky štuky a malby, okr světlý</p>		
<p>Stav: Povrch atmosf. deposity Parapet se silnou vrstvou zčernalé krusty Drobné tvarová poškození ve styku překladu a stojny</p>		
<p>Návrh restaurování : Čištění tl. vodou s přidáním tenzidu Odstranění krust - pasta, mytí Tvarová náprava rekonstrukce spár lokal. konsolidace barevné sjednocení a konzervace Pohledový kámen nebo plošná barevná úprava vzejde z jednání</p>		
Pozn. :

Severní průčelí , okno sakristie
Det. Zbytky mladší maltoviny;; Parapet , černá
krusta

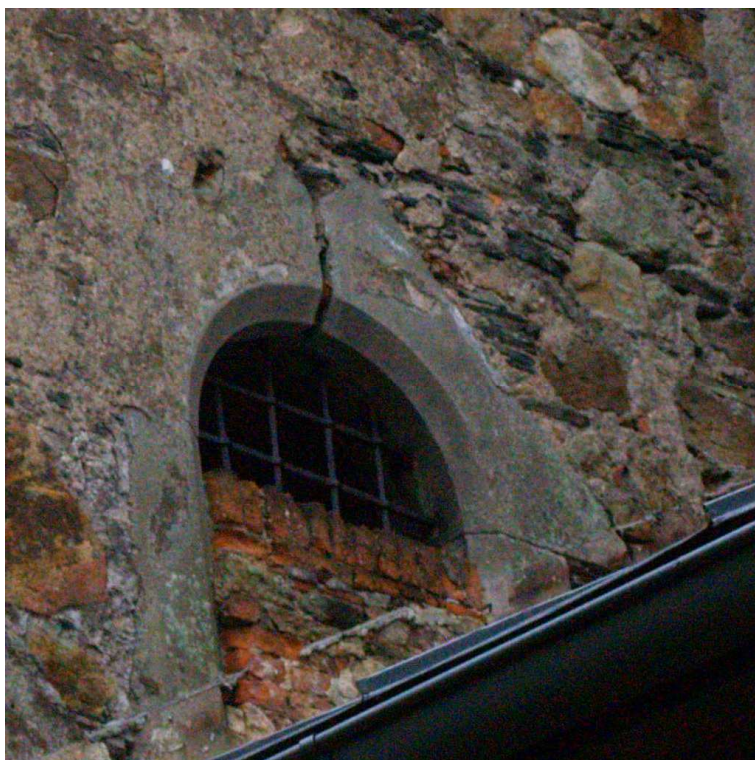
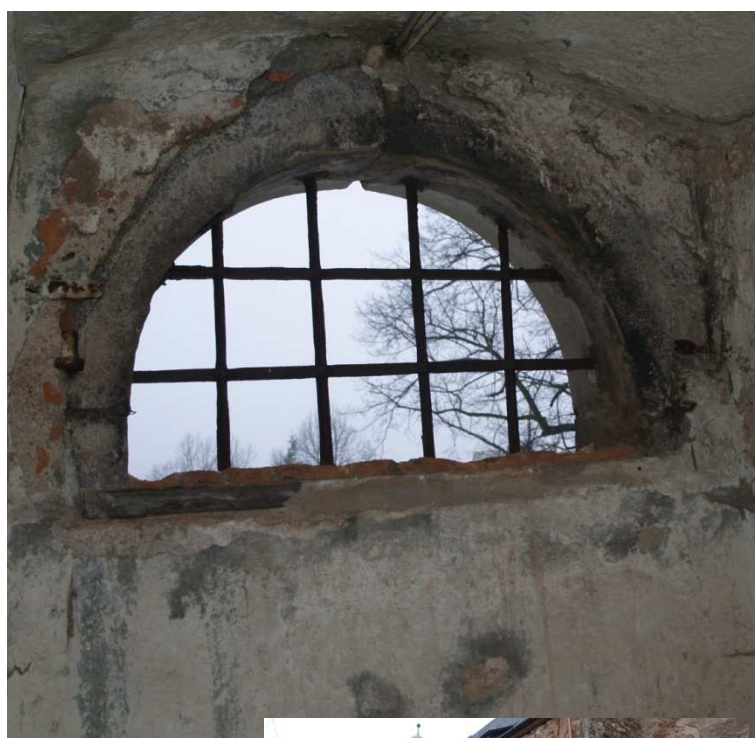
Rozměr : 140x90cm		
<p>Popis : V severní věži nad sakristií, ze západu 2. NP, částečně zazděné okno /případně dveře s /archivoltou. Nyní je jeho spodní část zazděná a krytá pultovou střechou severní předsíně</p> <p>V souvislosti se změnou na okno nad střechou byla dodatečně vsazena provlékaná mříž.</p> <p>Okno má v oblouku centrální spáru</p> <p>Parapet tvořen řadou cihel na štorc</p>		
<p>Stav :</p> <p>Povrch atmosf. deposity a zbytky omítkoviny.</p> <p>Parapet tvoří obnažená cihla</p> <p>Bez výrazného tvarového poškození</p>		
<p>Návrh restaurování :</p> <p>Čištění tl. vodou s přidáním tenzidu</p> <p>Šetrné potlačení krust - mytí</p> <p>Tvarová náprava lokálně</p> <p>rekonstrukce spár</p> <p>lokal. konsolidace</p> <p>barevné sjednocení a konzervace</p>

Okno, jižní průčelí západní stěna
2.NP sakristie

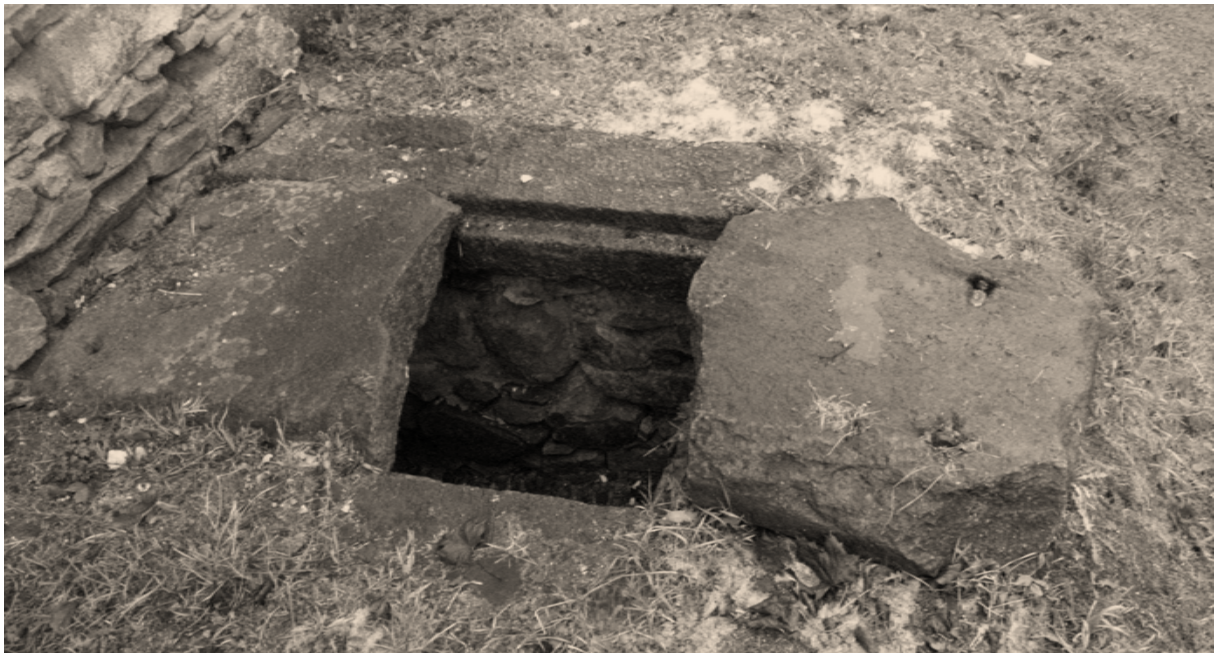
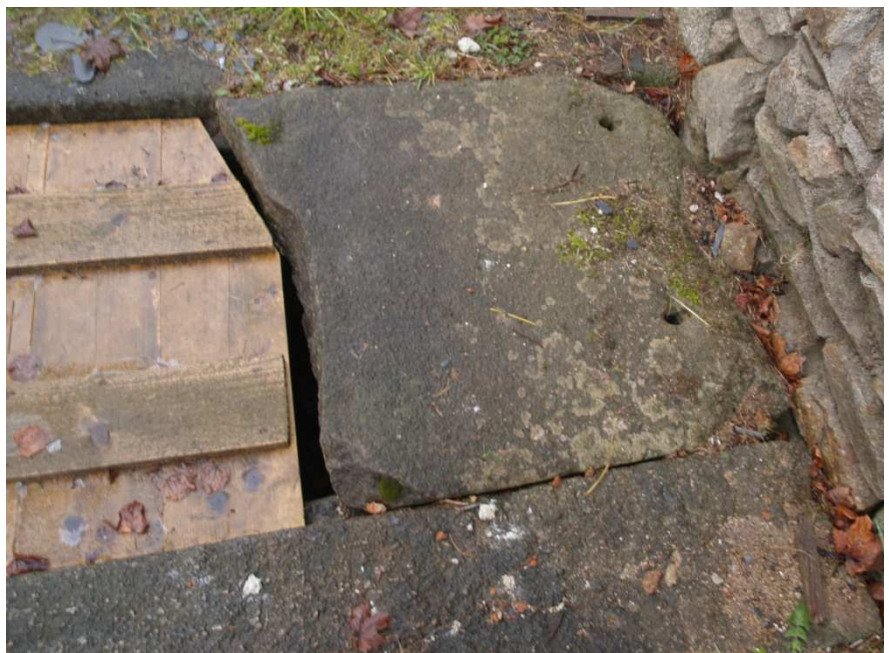
Rozměr : 160x140cm tl. 16cm		
<p>Popis : Kamenný rám s výžlabkem na vnitřním obvodu pro uložení krycí desky. Krycí deska se čtyřmi kovovými čepy – úchyty pro osazení a vyzdvížení . Spodní plocha desky - lomová plochy</p>		
<p>Stav: Znečištění atmosférickými deposity Krycí eska přeražen asi v polovině. Porosty lišejníků mechů</p>		
<p>Návrh restaurování : Čištění tl. vodou s přidáním tenzidu Lepení trhliny na bázi polymercementu Do trhliny vložit antikoroz. příčné čepy rekonstrukce spár výsek nevhodných zastaralých vysprávek tvarová doplnění , barevné sjednocení Vložení kovových čepů</p>		
Pozn. :

Vstup do krypty, severní průčelí
Prasklá deska s otvory pro kovové
úchyty

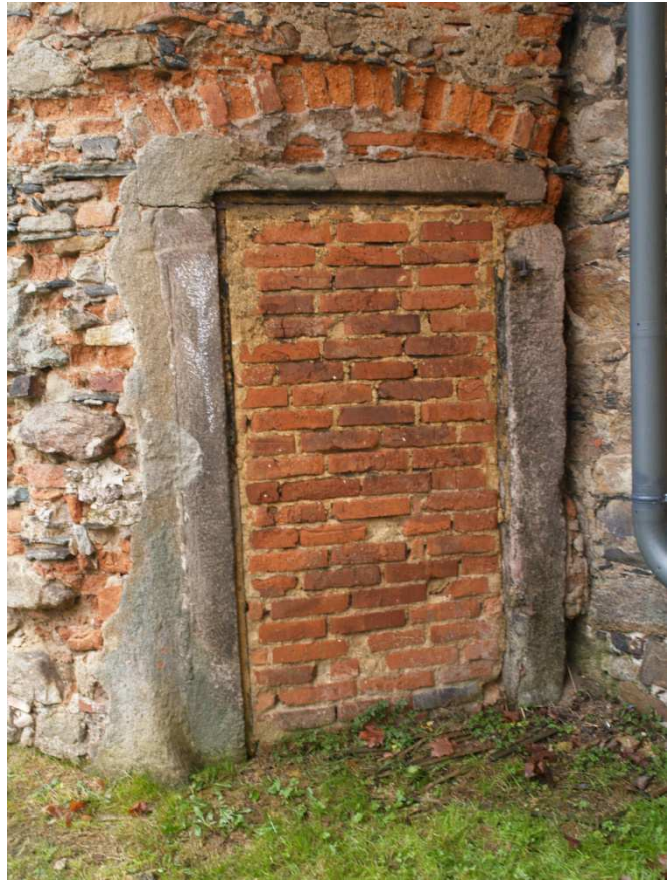
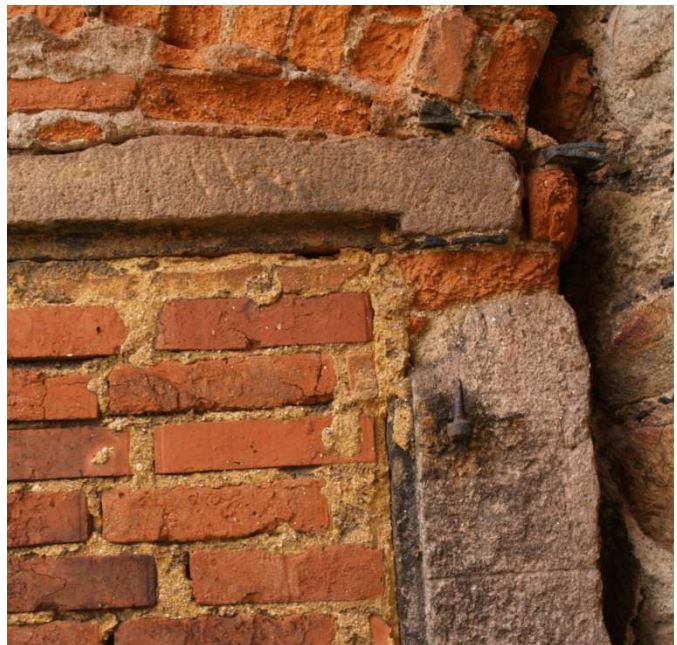
Rozměr : 215x140		
<p>Popis : Otvor s jednoduchým pravoúhlým kamenným ostěním. Drážka , výžlabek háky pro jednokřídlé dveře /otvírání ven/ Novodobě zazděný Ve spáře vpravo pod nadpražím na stejné cihla. Nadpraží subtilní Plochy zpracovány špičákem, drobným posekem.</p>		
<p>Stav: Znečištění atmosférickými deposity Krycí eska přeražen asi v polovině. Porosty lišejníků mechů</p>		
<p>Návrh restaurování Čištění od atmosférických deposit tlak vodou Tvarová náprava lokálně, rekonstrukce spár, pojednání cihlové vložky maltou a vkomponování tvaru a struktury. lokal. konsolidace barevné sjednocení a konzervace</p>		
Pozn. :

Zazděná porta, západní průčelí
Detail osazení

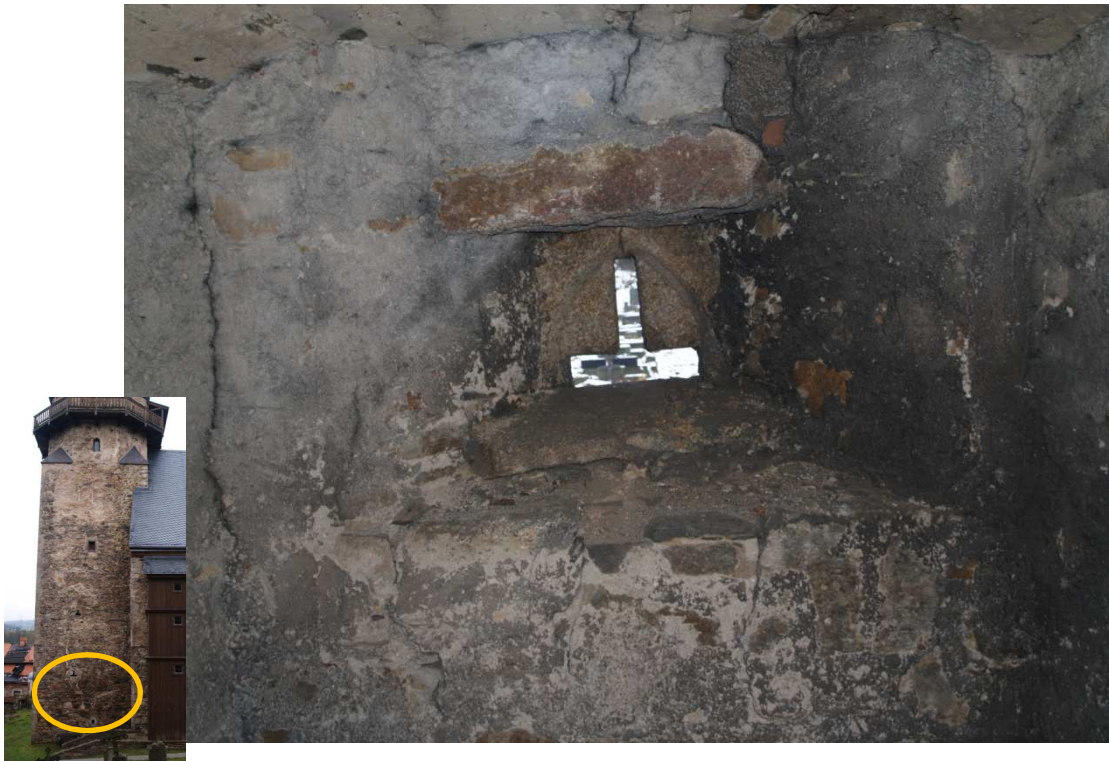
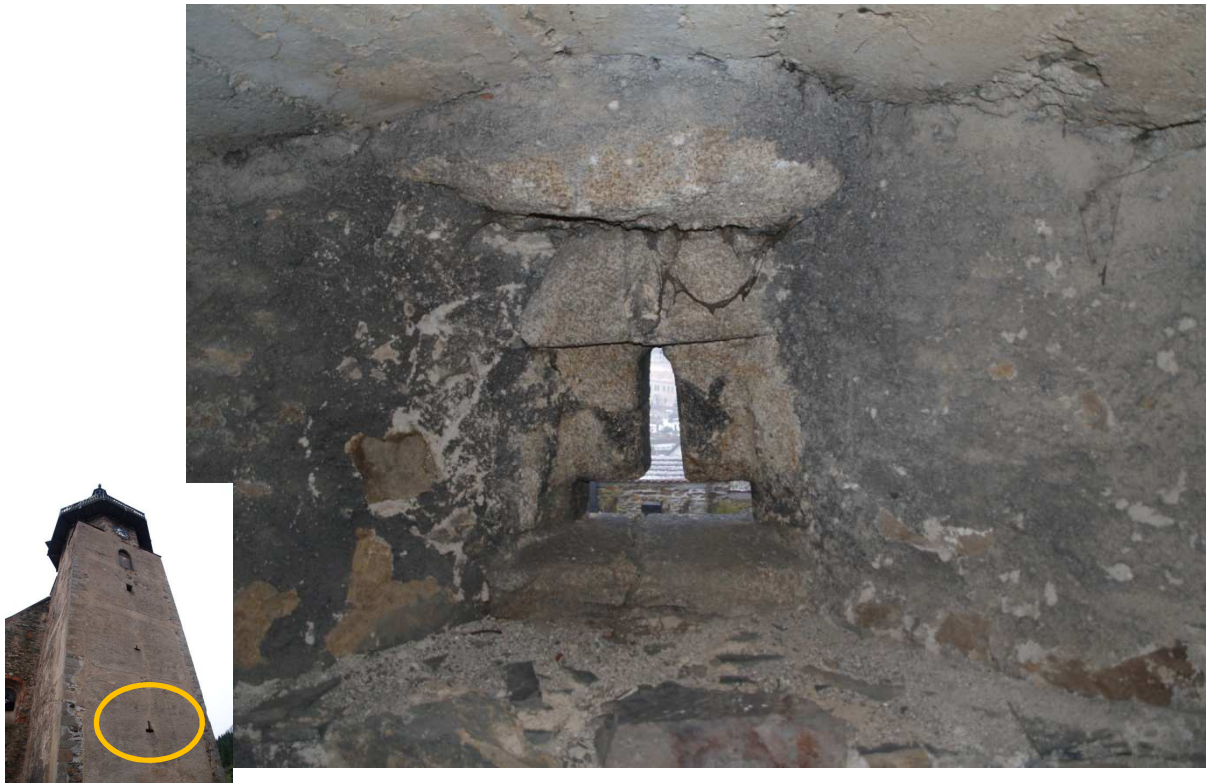
Kostel sv. Jiří, Horní Slavkov – restaurátorská průzkum
kamenné objekty R45,46

Rozměr : 110x 65cm		
<p>Popis : Střílna ve tvaru obráceného T Kamenný parapet a monolitické ostění Horní část ostění je zapřena do kamenné opěry v interiéru</p>		
<p>Stav: atmosférická deposita, Lok. rozvolněná spárová hmota</p>		
<p>Návrh restaurování : Čištění mechanicky/ snaha o zachování reliktu objektu v daném prostředí tvarová doplnění , úprava spár lokal. Konsolidace barevné sjednocení a konzervace</p>		
Pozn. :

Střílny 2. NP jih, západ

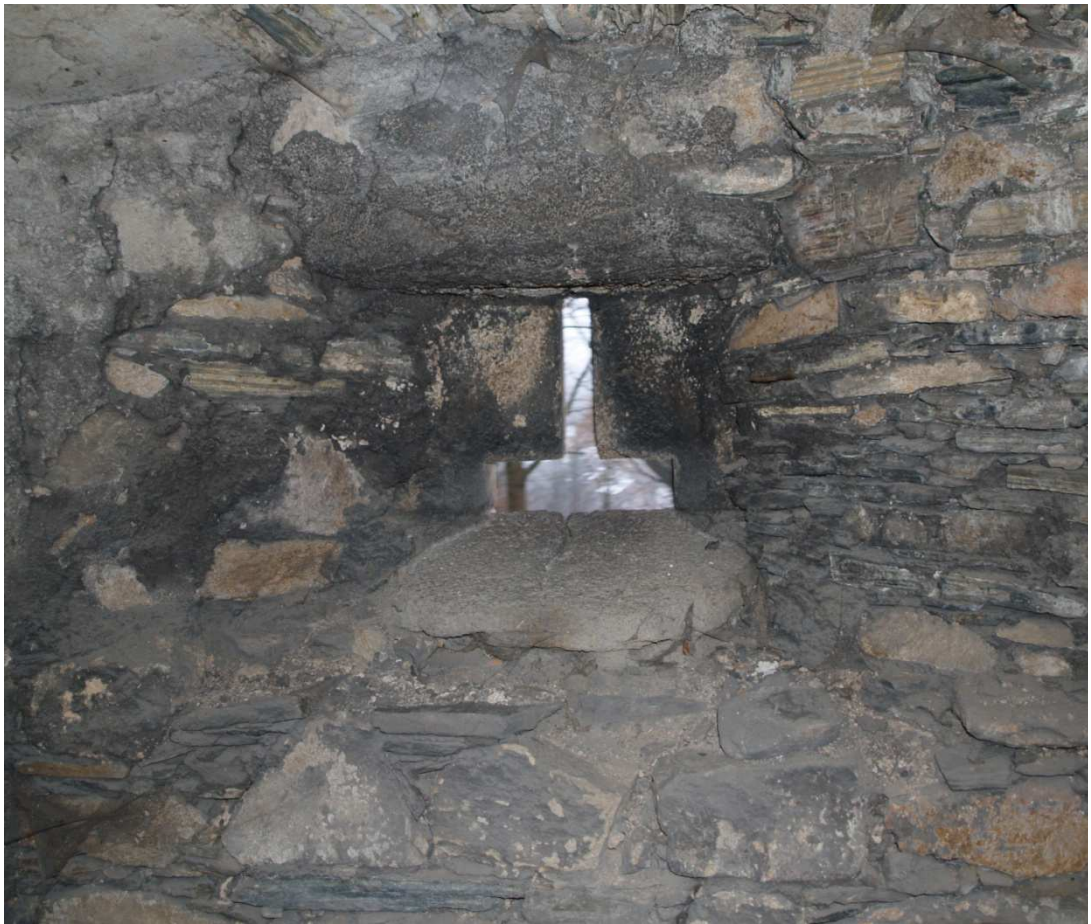
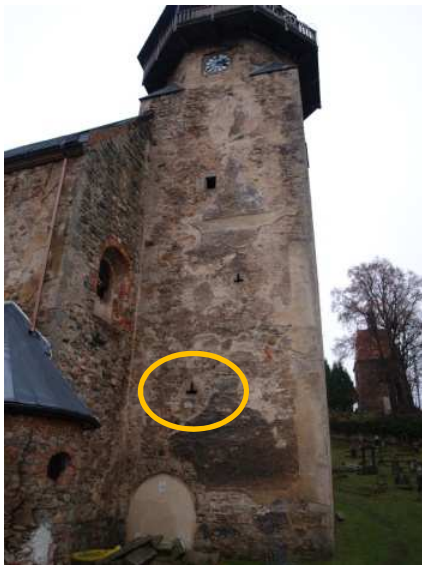
Kostel sv. Jiří, Horní Slavkov – restaurátorská průzkum
kamenné objekty R46

Rozměr : 108x95cm		
<p>Popis :</p> <p>Střílna ve tvaru obráceného T Kamenný parapet a monolitické ostění Horní část ostění je zapřena do kamenné opěry v interiéru Na exteriéru překryta omítkou</p>		
<p>Stav: atmosférická deposita, Lok. rozvolněna spárová hmota omítka na průčelí</p>		
<p>Návrh restaurování :</p> <p>Čištění mechanicky, snaha o zachování reliktu objektu v daném prostředí tvarová doplnění rekonstrukce spár výsek nevhodných zastaralých vysprávek lokál. Konsolidace barevné sjednocení a konzervace</p>		
Pozn. :

Střílny 2. NP sever

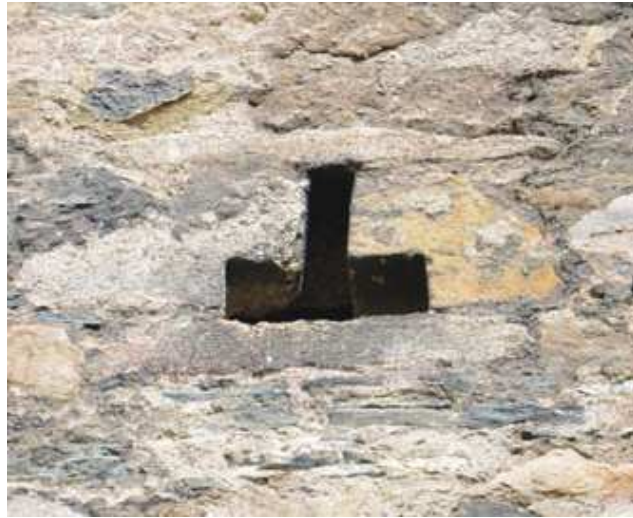
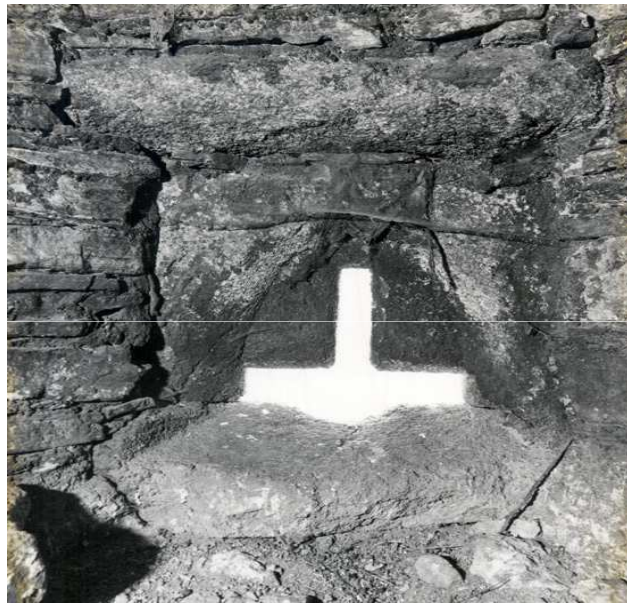
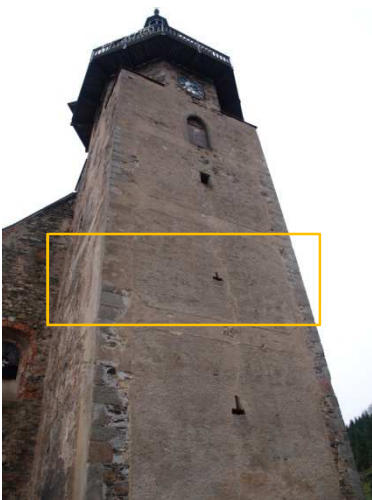
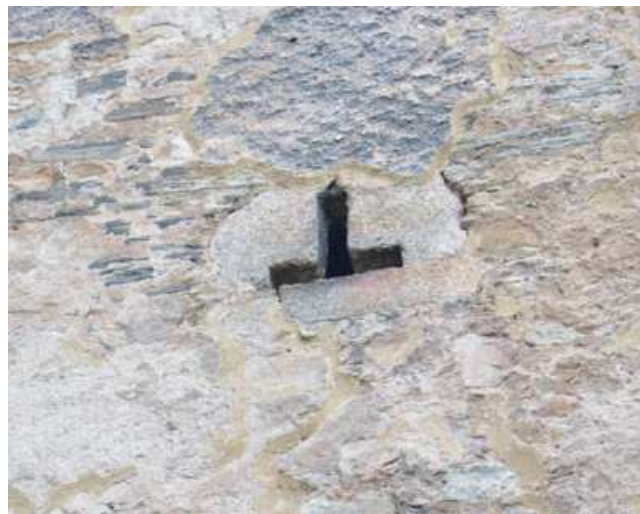
Střílky ve věži v úrovni 2.NP

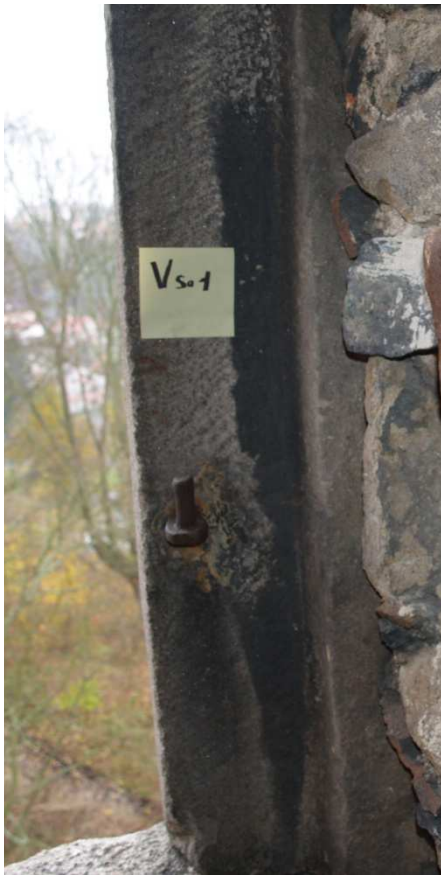
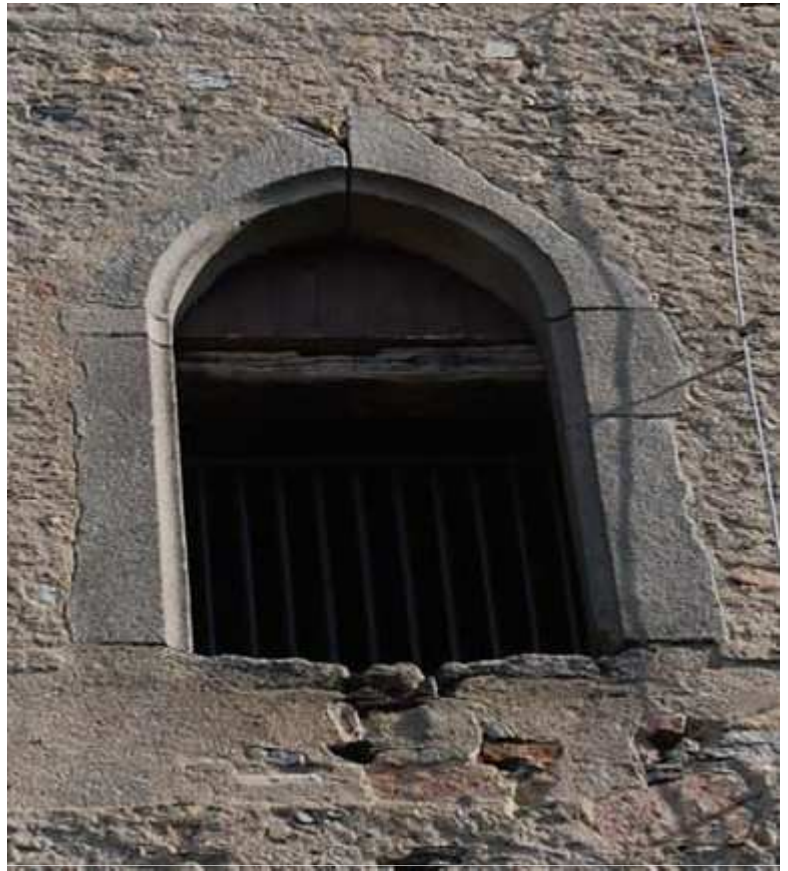
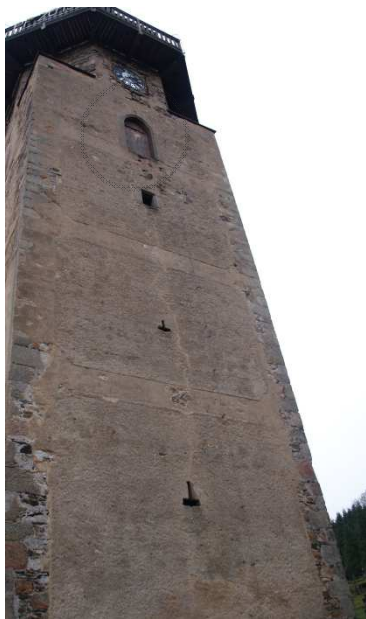
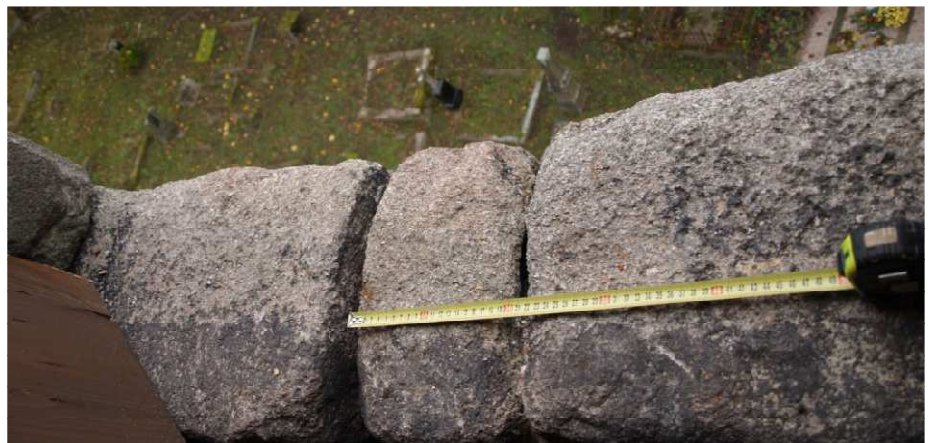
Kamenné ostění okna s lomeným obloukem

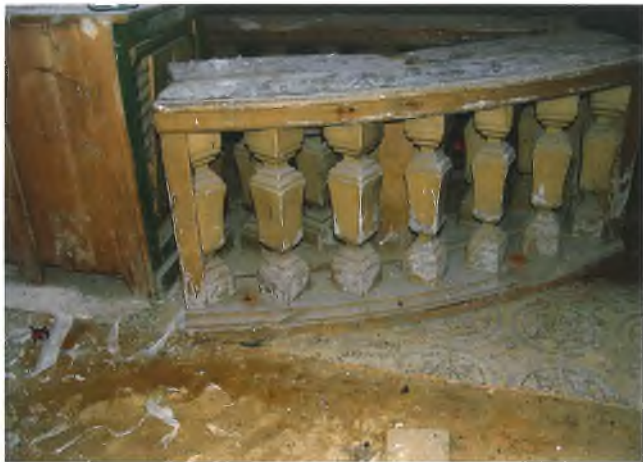
T 102 – Chórová přepážka – mřížka

Barokní dřevěná polychromovaná balustráda odděluje prostor kostela. Je dělicím prvkem mezi presbytářem a lodí kostela. Půdorys mřížky přímo navazuje na schod – stupeň oddělující jednotlivé stavební, ale především funkční části kostelního prostoru. Mřížka je částečně demontovaná. Na povrchu byly nalezeny dvě vrstvy barevné úpravy na křídovém podkladu. Původní barevná úprava – mramorování se s velkou pravděpodobností shoduje s původní barevnou úpravou na hlavním oltáři a zřejmě i na kazatelně. Mřížka je značně mechanicky poškozena vlivem trvalého používání v minulosti. V posledních letech došlo ještě i ke značnému poškození působením silné vlhkosti v kostele. Povrch polychromie se odlupuje – zejména ve spodní partii. Na místě byl zjištěn též výskyt dřevokazné plísně či houby.

Navrhovaný postup restaurování: Restaurování chórové mřížky bude závislé na zvolené koncepci restaurování mobiliáře. Na základě provedeného rest. průzkumu a po konzultaci s vlastníkem a zástupcem pam. péče bude rozhodnuto, zda zachovat a restaurovat druhotnou povrchovou úpravu, či zda přikročit ke snímání přemalby a restaurování originálu barevnosti. V každém případě je ale třeba neodkladně řešit ošetření proti dřevokazným škůdcům (houbám či plísním). V případě prodlení zde hrozí nevratné poškození. Sanovaný dřevěný prvek může být potom očištěn od povrchové nečistoty. Následně bude provedeno upevnění a restaurování zvolené barevné vrstvy. V souvislosti s dohodnutou koncepcí prezentace dochovaného mobiliáře bude zvolen způsob osazení restaurovaného prvku.
