# **Děkanství Horní Slavkov**

**Projekt: Obnova děkanství č.p. 178, Horní Slavkov,**

**Základní screening stavu přístupných dřevěných konstrukcí**

**srpen 2019**

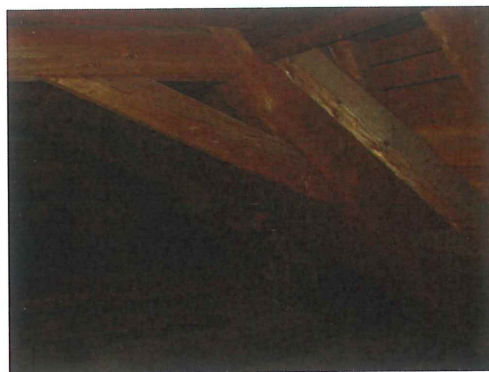
Foto 1

Pohled na krov: **foto 1**. Konstrukce krovu nejsou bezpečně přístupné, viz např. pohled na **vazby 1 - 9: foto 27**.

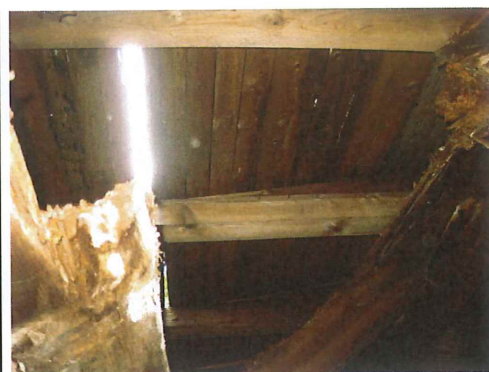
Foto 3

V lokalitě dlouhodobého zatékání došlo k totální destrukci bednění, obou vaznic, hambalků, zhlaví hambalku 7 je odlomeno, krokví, námětů - **foto 2 - 5**, střední vaznice má u vazby 8 odlomené zhlaví: **foto 7**. Pata krovu, tj. pozednice, zhlaví vazných trámů, zhlaví krokví, diagonál + související bednění - je zcela zdestruována: **foto 9, 11**. Pohled na celou lokalitu: **foto 10**.

Rozsah zjištěného poškození je vyznačen do nákresu. Předpoklad - výměna většiny konstrukcí, tzn. pozednic, mezilehlých i středních vaznic, krokví, vazných trámů, vzpěr, hambalků, rozpěr, diagonál, pásků, bednění...

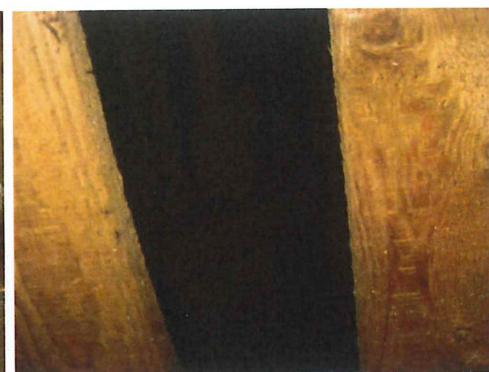
Foto 6

Konstrukce nejsou přístupné, je však patrné, že i do této vazby dlouhodobě zatékalo: **foto 6**. Bednění je lokálně zcela zdestruováno. Pata krovu je zcela zdestruována, zhlaví vazného trámu o krokve se prolamují, zbytky mezilehlé vaznice a diagonály "visí": **foto 12**. Hambalek je zcela zdestruován.

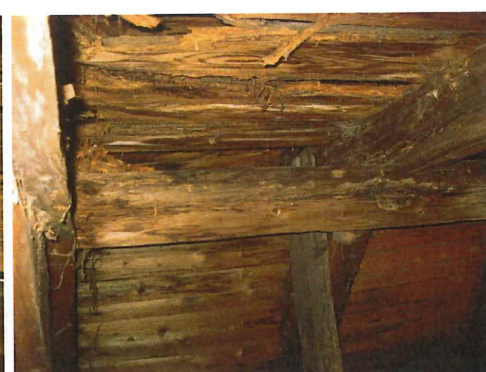
Foto 8

Destrukce bednění, krokví, krokev 8 i zhlaví vazného trámu se prolamují, destrukce vaznice v místě dlouhodobého zatékání, diagonála + mezilehlá vaznice ve vazbách 8 - 9 chybí: **foto 8**.

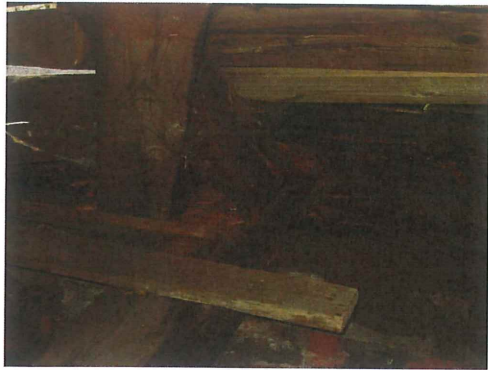
Foto 13

Konstrukce nejsou přístupné. Bednění, krokev, zhlaví diagonály, zhlaví vazného trámu, pozednice zcela zdestruovány: **foto 13**.

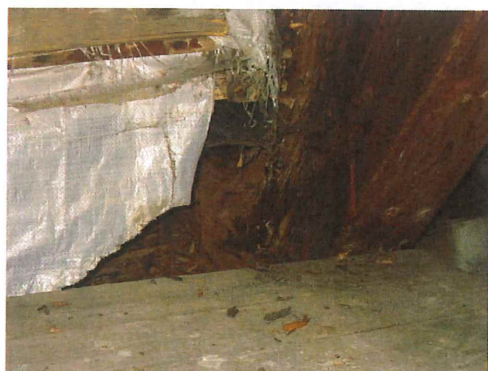
Foto 16

Konstrukce nejsou přístupné, v patě je však patrná jejich totální destrukce: **foto 16**. Zhlaví diagonály "visí".

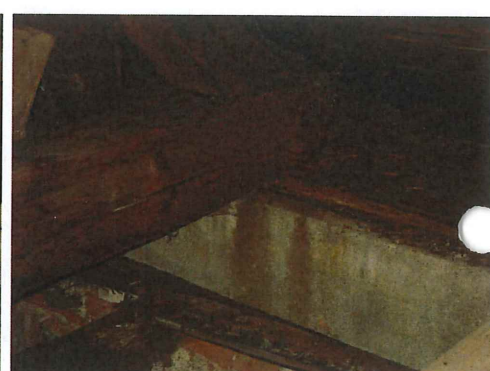
Foto 18

Konstrukce nejsou přístupné, v patě je však patrná jejich totální destrukce: **foto 18**.

Problémy jsou však patrné **pod vazbami 5 - 19**, kam existuje omezený přístup pouze středem krovu. Zhlaví trámů + související pozednice jsou zcela zdestruovány činností dřevokazných hub. Vzorek není možné bezpečně odebrat. Pohled na problematiku lokality: viz např. **foto 17, 18, 19, 20, 21.**

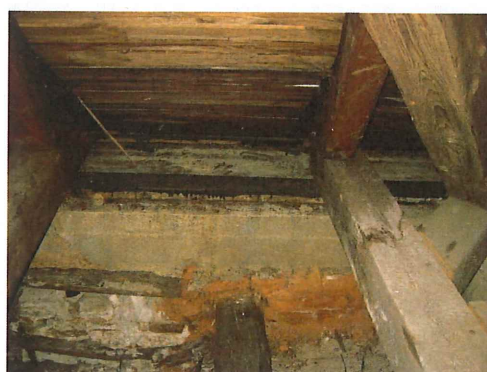
Foto 19

Konstrukce nejsou přístupné, patrné je dlouhodobé zatékání skrz bednění do oblasti paty: **foto 19**.

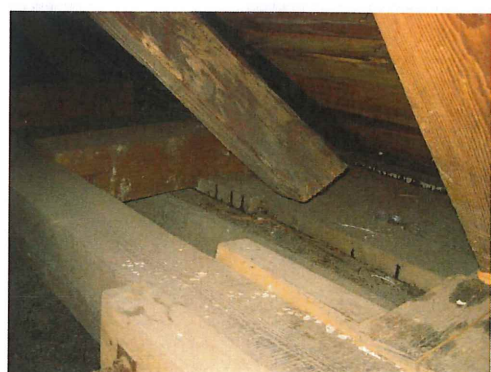
Foto 22

Konstrukce jsou v patě po opravě, průzkumu nejsou přístupné: **foto 22, 23**. Vazba 24 je znečištěna asfaltovým nánosem: **foto 24**.

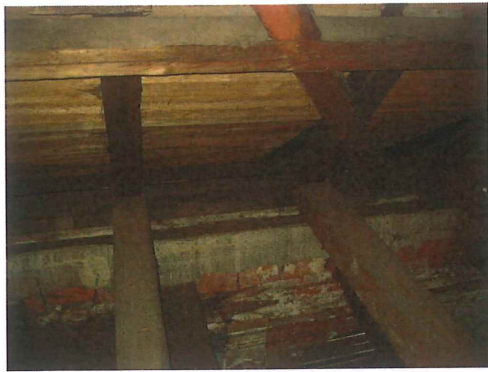
Foto 25

Konstrukce nejsou kontrole přístupné: **foto 25**.

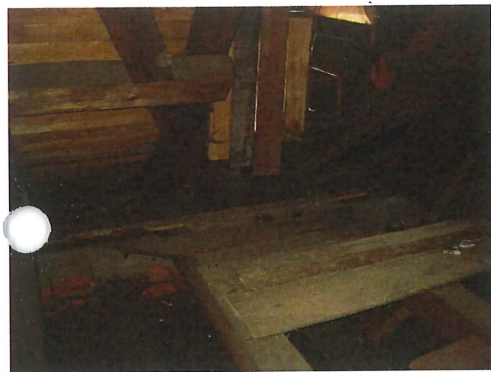
Foto 28

| <b><u>Vazby 32 - 35</u></b> | Konstrukce nejsou kontrole přístupné: <b>foto 28.</b> |

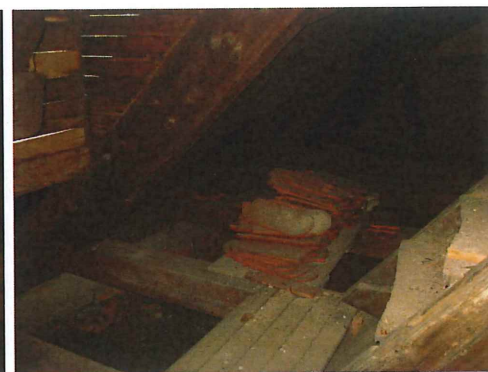
Foto 30

| <b><u>Vazby 39 - 42</u></b> | Pohled na nepřístupné konstrukce: <b>foto 30.</b> |

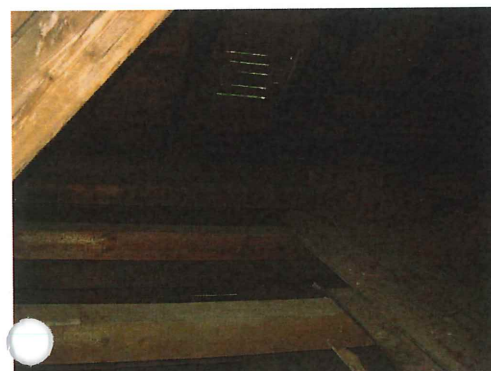
Foto 31

| <b><u>Vazby 42 - 1</u></b> | Pohled na nepřístupné konstrukce: <b>foto 31.</b> |

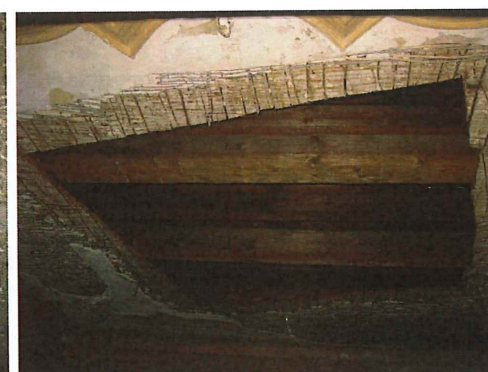
Foto 33

Trámy stropu nad 2. NP nejsou z 2. NP ani v oblasti uložení, ani v délkách většinou přístupné. Pohled na trámy je tedy až na výjimky možný pouze v místech totální destrukce konstrukce - tzn. v místech propadu podbití, ojediněle byly stavbou zhotoveny průřezy skrz podbití - viz např. **foto 33.**

**Prostor 202** Pohled do prostoru na stropní konstrukci: **foto 33.**

Stropní konstrukce nad 2. NP proto doporučuji demontovat a to včetně všech souvisejících zazděných konstrukcí - podklady, překlady, prkna apod.

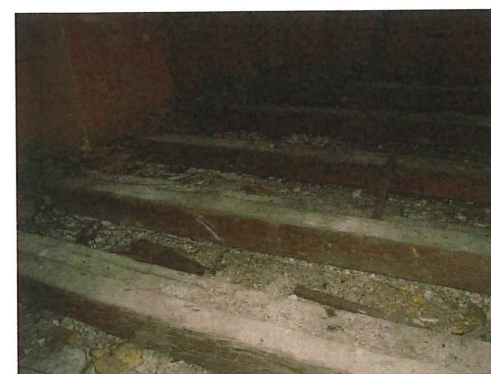
Foto 34

**Prostor 202** Pohled do prostoru: **foto 34, 35**. Trám v zazdění u obvodového zdiva je poškozen: **foto 36, 37**. Podbití je propadlé do 1. NP.

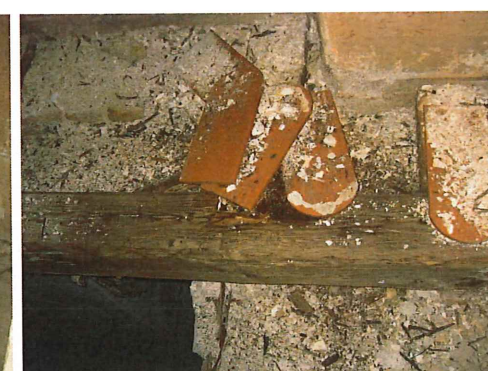
Foto 36

Trám uložený podél zdiva pod okny je poškozen v důsledku působení dřevokazných hub, související podbití je propadlé.

Stav zhlaví nosných trámů pod prostorem 202 je třeba prověřit, poškozený trám uložený podél zdiva tesařsky opravit, tzn. odstranit poškozenou část + 0, 3m zdravé rezervy. Trám od zdiva odsadit, uložit ho volně.

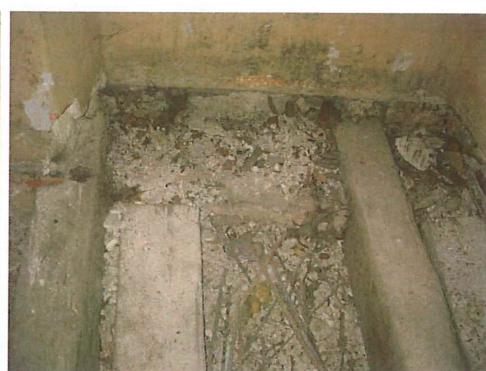
Foto 39

Zbytky zdestruovaného záklopu jsou patrné na horních stranách trámů uložených v okenních nikách. Levá nika: **foto 39**. Pravá nika: **foto 40**.

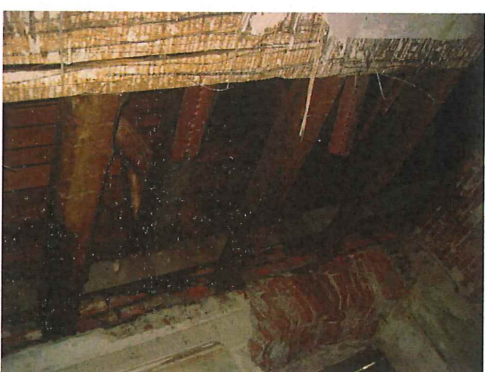
Foto 41

**Prostor 203** Stropní trámy v uložení do obvodového zdiva ve zhlaví zdestruovány, podbití je propadlé. **Foto 41, 42.**

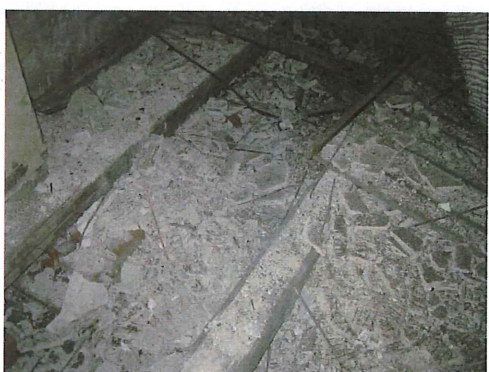
Foto 43

**Prostor 203** Infikovaný materiál z propadlého podbití stropních trámů leží na obnažených podlahových trámech: **foto 43, 44**.

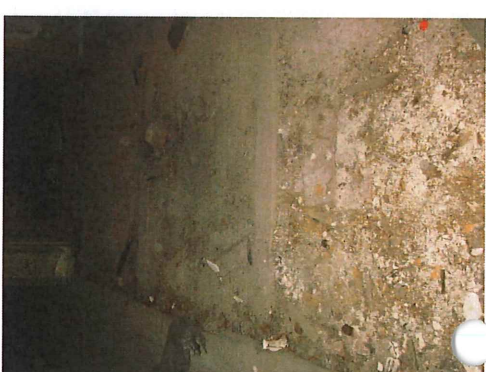
Foto 45

**Prostor 201** Pohled do prostoru: **foto 45**. Zárubně mezi prostorem 201 a 202 jsou ve spodní partii zdestruovány dřevomorkou domácí, infikovaný materiál se dostal do skladby podlahy obou prostorů: **foto 47**

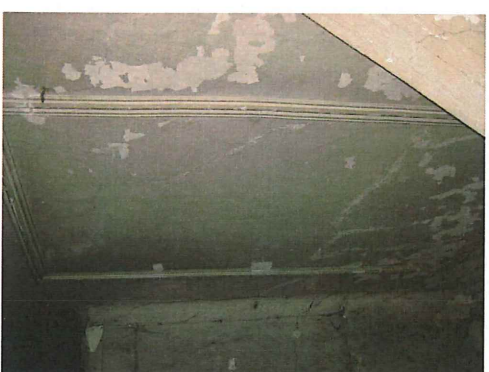
Foto 46

**Prostor 201** Pohled na omítané podbití prostoru: **foto 46, 48.**

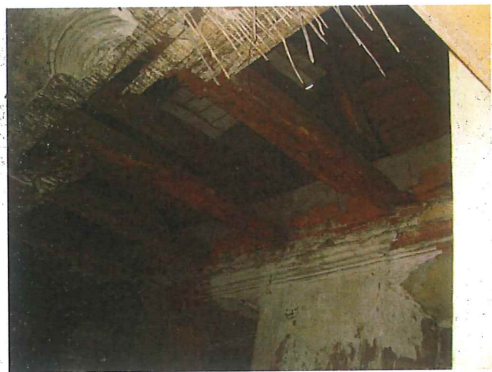
Foto 49

**Prostor 207** Pohled na zdestruované trámy stropní konstrukce nad prostorem: **foto 49**.

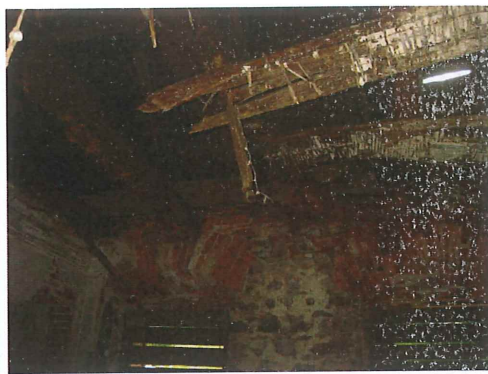
Foto 51

**Prostor 204** Stropní trámy v uložení do obvodového zdiva ve zhlaví zdestruovány, podbití je propadlé. **Foto 51, 52.**

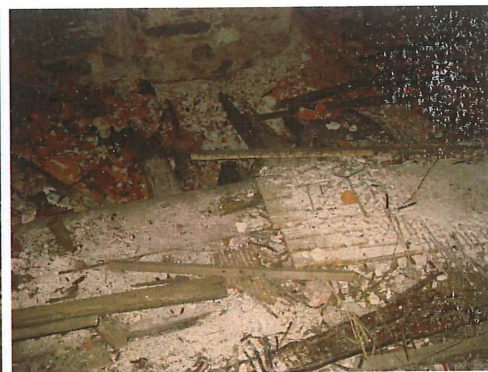
Foto 54

**Prostor 204** Infikovaný materiál z propadlého podbití stropních trámů leží na podlahách, tzn. zbytcích zdestruovaných prken, zdestruovaných polštářích, obnažených rubech kleneb: **foto 53 -56**.

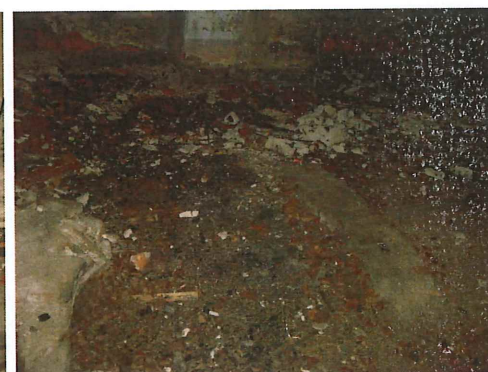
Foto 57

**Prostor 205** Pohled na obnažený rub kleneb, zanesený infikovanou sutí: **foto 57**.

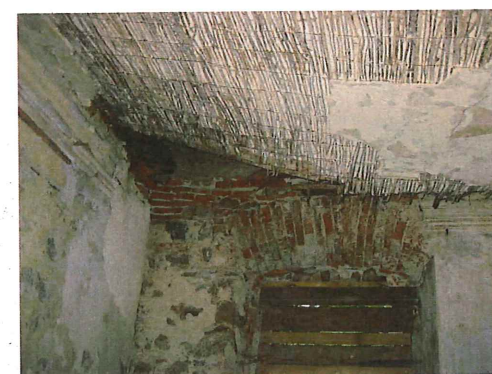
Foto 58

**Prostor 205** Pohled na poškozené omítané podbití prostoru: **foto 58, 59**. V průhledech skrz poškozené podbití jsou patrné totálně zdestruované trámy stropní konstrukce.

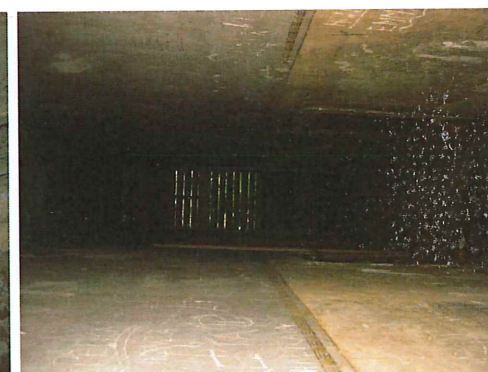
Foto 60

**Prostor 206 a přilehlá chodba** Pohled skrz chodbu na prostor 206, sondy do skladby stropu nebyly odkryty: **foto 60**

**Prostor 206 a přilehlá chodba** Pohled skrz chodbu na prostor 206, sondy do skladby podlahy nebyly odkryty: **foto 60**.

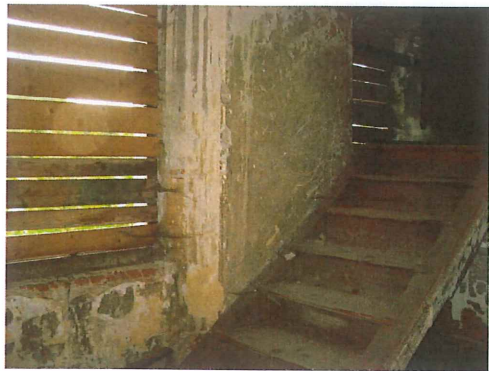
Foto 61

Pohled na spodní část dřevěného schodiště vedoucího na půdu: **foto 61**.

Demontovat poškozené dřevěné schody do krovu a nahradit je novými.

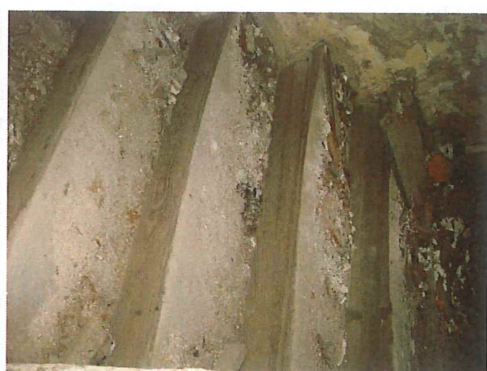
Foto 63

Dřevěné schodiště z 1. do 2. NP: **foto 63** (horní rameno), **64** (střední rameno), **65** (spodní rameno).

Dřevěné schodiště demontovat, v dílně posoudit aktuální stav, podle zjištění navrhnout vhodný způsob dalšího vedení prací.

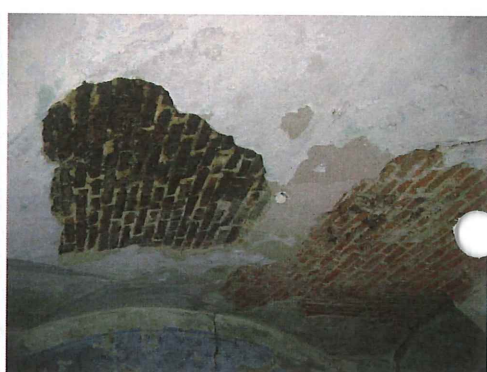
Foto 66

**Prostor 108** Pohled do prostoru: **foto 66, 67.** Na zemi jsou násypy se zbytky infikovaného materiálu, zdivo je omítnuto, stropy jsou klenuté, klenby nespalné.

Veškerý infikovaný materiál důsledně vyklidit z podlah po předchozím zvlhčení fungicidem.

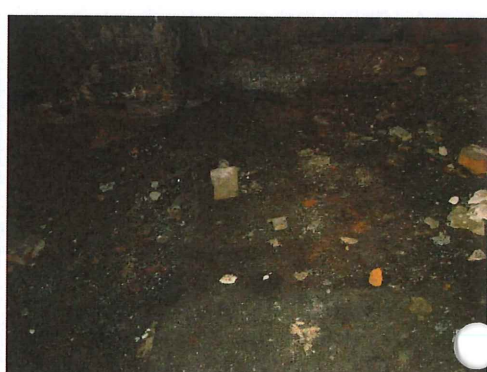
Foto 69

**Prostor 107** Pohled do prostoru: **foto 68, 69.** Prostor je vyklizen, pouze na podlaze jsou zbytky infikovaného materiálu.

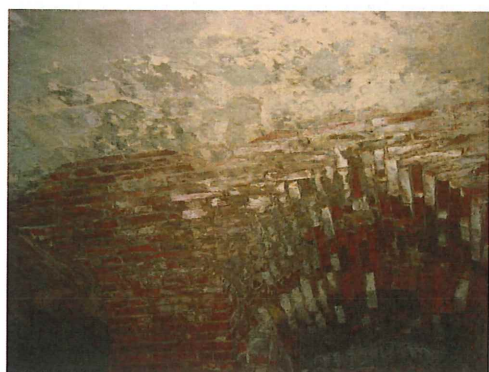
Foto 70

**Prostory 105, 106** Pohled do spojeného prostoru: **foto 70, 71.** Na zemi jsou násypy se zbytky infikovaného materiálu, omítky ze zdiva a nespalných kleneb jsou ve velkém rozsahu sejmuty.

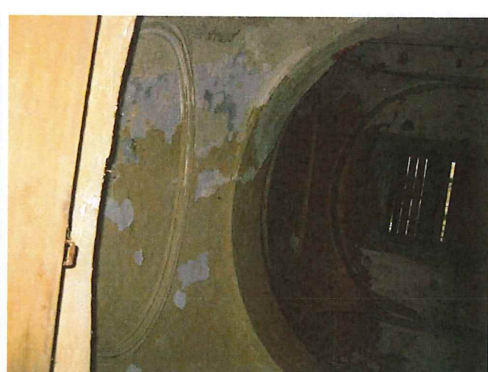
Foto 72

**Prostor 104** Pohled do prostoru: **Foto 72, 73.** Na zemi jsou násypy se zbytky infikovaného materiálu, zdivo je omítnuto, stropy jsou klenuté, klenby nespalné.

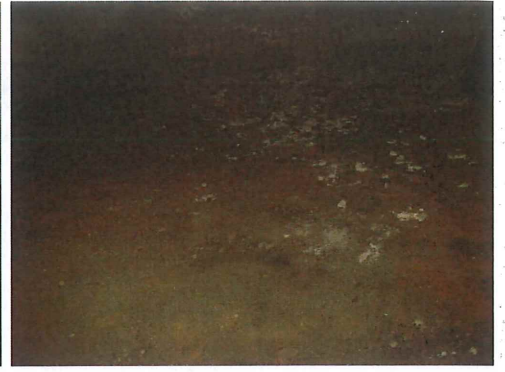
Foto 75

**Prostor 103** Pohled do prostoru: **Foto 74, 75.** Na zemi jsou násypy se zbytky infikovaného materiálu, zdivo je omítnuto, stropy jsou trámové, podbití v místě zatékání poškozené.

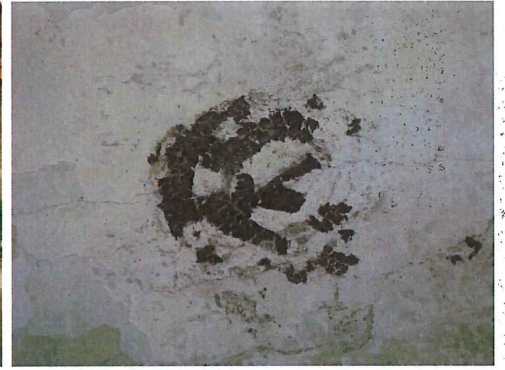
Foto 78

**Prostor 102** Foto 76, 77, 78, 79, 80, 87, 88.

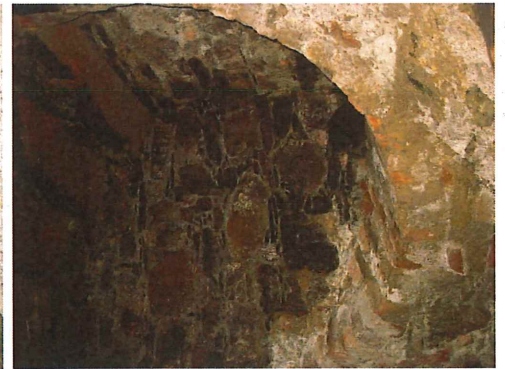
Foto 81

Na podlaze zavlhlého suterénu je odložena suť včetně dřeva: **foto 81 - 86.**

Vyklidit infikovaný materiál z podlah po předchozím zvlhčení fungicidem, v průběhu stavby sondází prověřit stav dřevěných zárubní, zazděných v dlouhodobě nepříznivých podmínkách.
