# Horní Slavkov 6

## Prohlídka stavu objektu z hlediska výskytu dřevokazných škůdců

**duben - květen 2019**

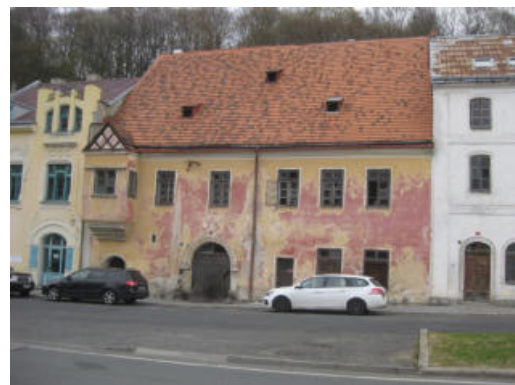
Foto 1

Střecha objektu je sedlová, krytina tašková, uložená na latích, lokálně propustná: **foto 1 - 4.**

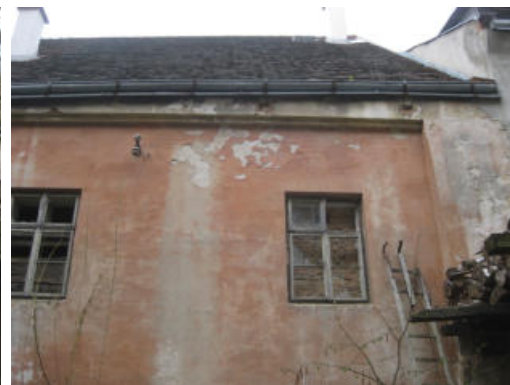
Foto 3

Na fasádě, zejména ve dvorní části objektu, jsou skvrny způsobené dlouhodobým zatékáním: **foto 2 - 4.**

Ze zadní strany objektu je patrné, že zhlaví krokví prochází v některých vazbách obvodovým zdívem až do expozice nechráněného exteriéru: **foto 3, 4.**

Zajistit uložení konstrukcí přesahujících obvodové zdivo objektu, tedy uložených v exteriéru tak, aby byly trvale chráněny před povětrností.

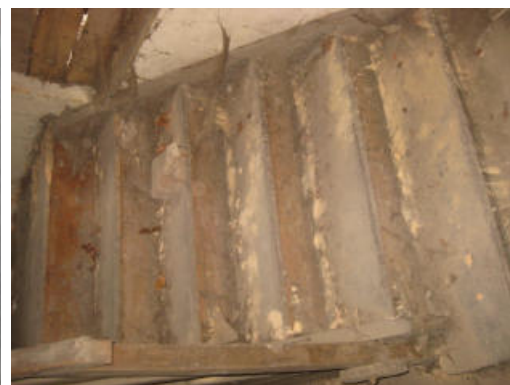
Foto 6

Na půdu se vchází po dřevěném schodišti. Dřevo schodiště je silně poškozeno činností dřevokazného hmyzu, o čemž svědčí množství výletových otvorů i vyhlodané chodby. Podle výskytu drtinek napadaných na povrchu schodiště se zdá být činnost hmyzu stále aktivní - **foto 6, 7, 8, 9.**

Všechny **součásti dřevěného schodiště** vedoucího na půdu doporučuji rozebrat, v dílně oboustranně mechanicky očistit, vyřadit nevyhovující části, z vyhovujících odstranit případné nepevné povrchové partie silonovým nebo rýžovým kartáčem, poté vše přeluxovat a na závěr po sejmutí případných zbytků původních finálních úprav (fermež?) vše opakovaně prosytit insekticidně - fungicidním přípravkem a na závěr opatřit finálním nátěrem.

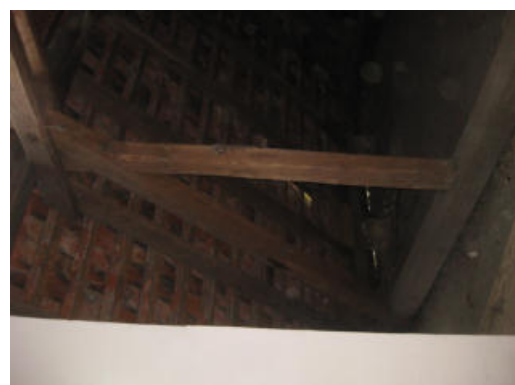
Foto 10

Krov má dvě patra, v obou patrech stojaté stolice a vaznice - **foto 10, 11** (pohled na vazbu 11/11a).

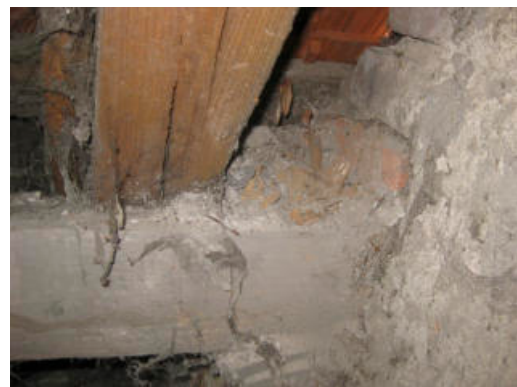
Foto 13

Destrukce pozednice krokví - **foto 13.**

Závady krovu byly zjištěny v místech neprodyšného uložení konstrukcí ev. zatékání (pozednice ve vazbách 1, 18, pozednice vazného trámu ve vazbě 1, zhlaví krokve 14a). Poškozené partie je třeba odstranit včetně zdravé rezervy v délce + 0, 3m, celkem tedy vždy v délce cca 1m. Vždy vyčistit případně související zdivo včetně vyškrábání případně prorostlých spár, zdivo prosytit fungicidem. Zpět vkládat konstrukce předem prosycené fungicidem.

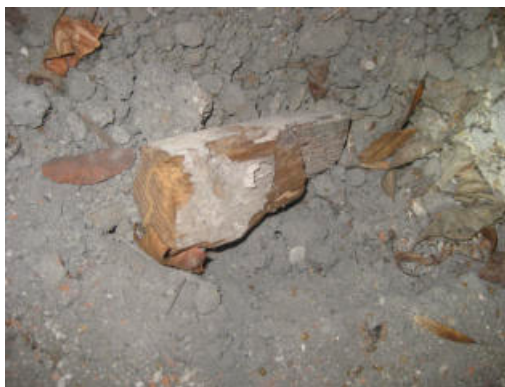
Foto 14

Záklopy jsou zcela zdestruovány dřevomorkou domácí - **foto 14**.

Všechny **sondy vedené do skladby stropní konstrukce** prokázaly existenci závad dřevěných prvků nebo konstrukcí. Závady jsou způsobeny dlouhodobou činností dřevokazných škůdců, v sondách S1, S3, S4, S6, S7 bylo dokonce prokázáno působení dřevomorky domácí. Jde tedy o závady tak zásadní, že je třeba stropní konstrukce zpřístupnit v délkách včetně uložení v celé ploše půdy. Po zpřístupnění zhodnotit jejich stav a rozhodnout, zda budou zcela odstraněny, nebo tesařsky opraveny.

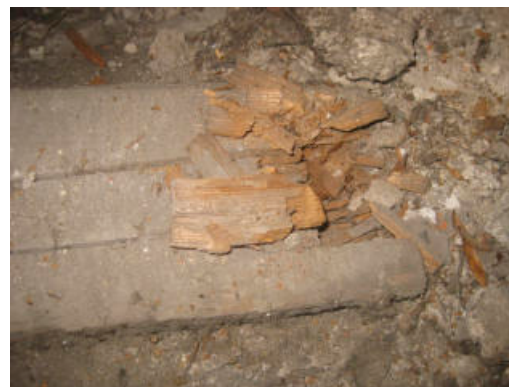
Foto 15

Destrukce zhlaví pozednice vazných trámů dřevomorkou domácí v místě u obvodového zdiva (pozednice vazných trámů je osazena pouze zde, ve vazbách 1 - 4): **foto 15.**

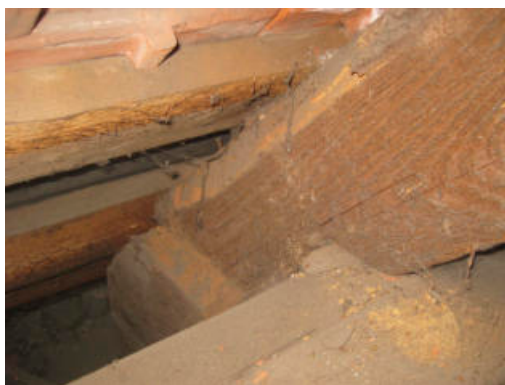
Foto 17

Zhlaví krokve, zhlaví vazného trámu - neodkorněná konstrukce, působení dřevokazného hmyzu - **foto 17**

Všechny ponechávané konstrukce je třeba důsledně odkornit.

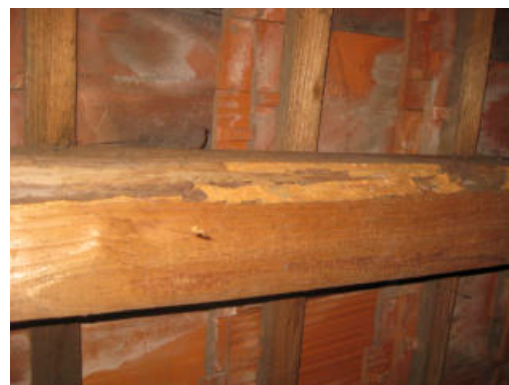
Foto 18

Krokev je v délce nedostatečně zbavena zbytků lýka, patrné je její poškození v důsledku působení dřevokazného hmyzu - **foto 18.**

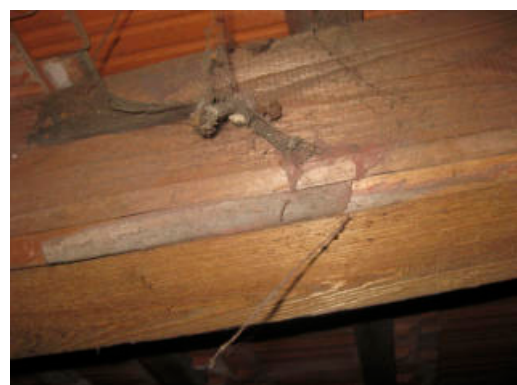
Foto 19

Krokev je v délce nedostatečně zbavena zbytků lýka, patrné je její poškození v důsledku působení dřevokazného hmyzu - **foto 19**

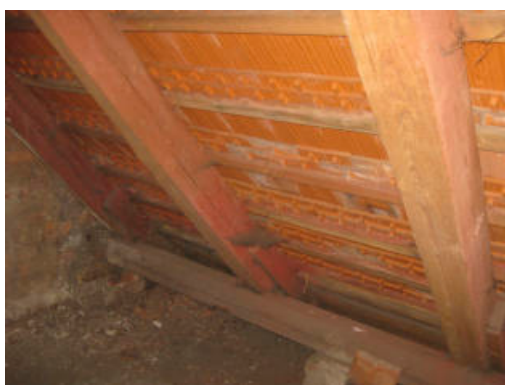
Foto 20

Celkový pohled na lokalitu - **foto 41.** Na povrchu konstrukcí jsou červené nátěry - **foto 20.**

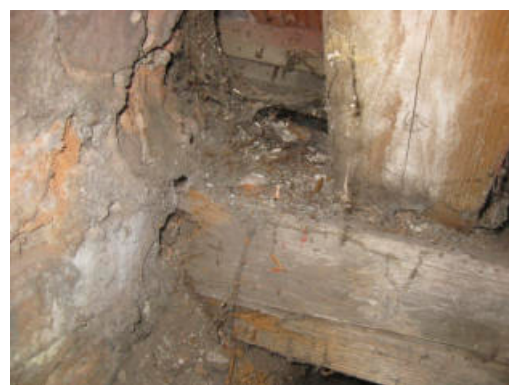
Foto 21

Zhlaví pozednice krokví je ve vazbě 18 zcela zdestruováno kombinovanou činností celulózovorních dřevokazných hub z čeledi chorošovitých - **foto 21.** Na krokvi jsou ponechány zbytky lýka, patrná je činnost dřevokazného hmyzu, povrchové poškození vykazuje i střední vaznice - **foto 22.**

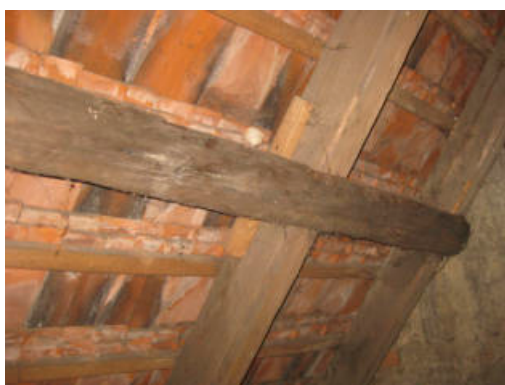
Foto 23

Poškozené prkno je dodatečně přibité pod krokviemi vazeb 18a - 16a: **foto 23**.

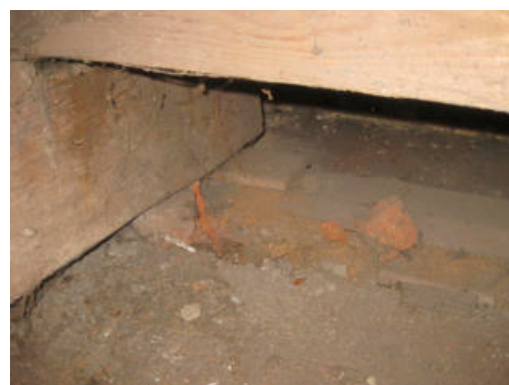
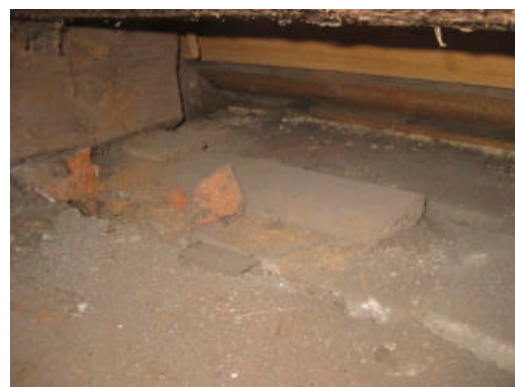
V této vazbě je pod vazným trámem uložen prkenný podklad - **foto 24, 25**.

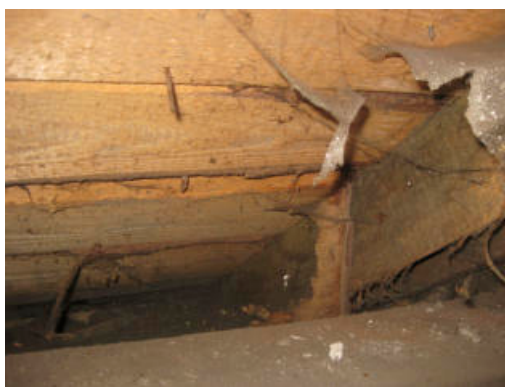
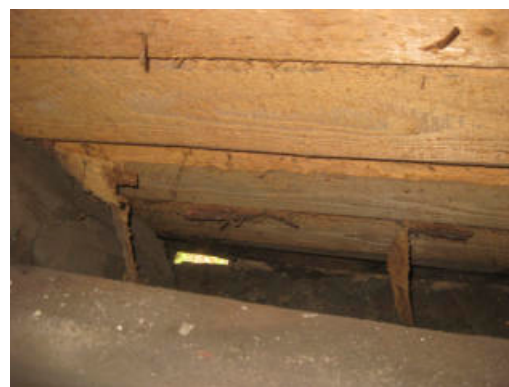
Bednění za pozednicí je nedostatečně odkorněno, patrné je působení dřevokazného hmyzu a poškození prken bednění - **foto 26, 27**.

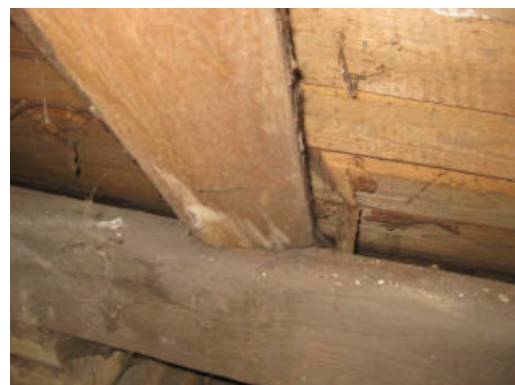
Foto 28

Krokev je v celé délce stočena, na zhlaví krokve jsou skvrny způsobené zatékáním. Ve zhlaví krokve v místě zatékání povrchově působí zástupci hub z čeledi kornatcovitých - **foto 28**.

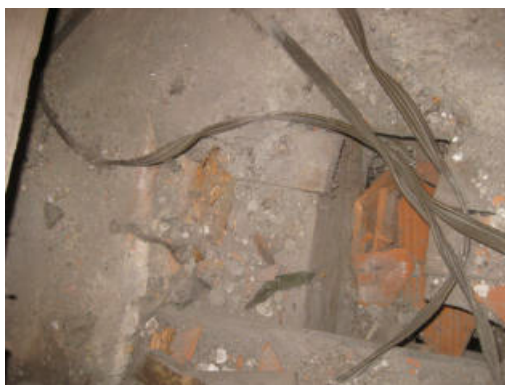
Foto 29

Trám mimo uložení nevykazuje v rozsahu přístupu závady. Záklopy jsou poškozeny činností celulózožravých dřevokazných hub - **foto 29**.

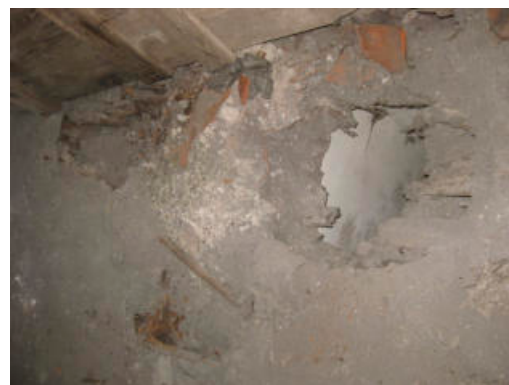
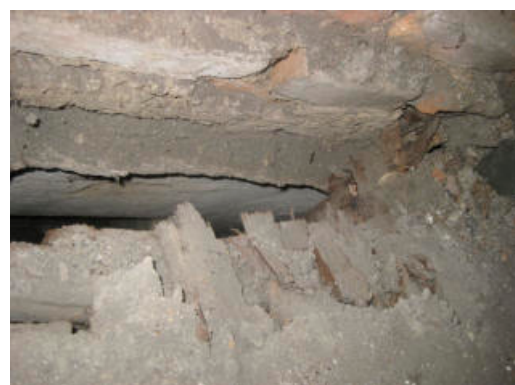
Záklopy i podbití jsou silně poškozeny kombinovanou činností celulózožravých dřevokazných hub včetně dřevomorky domácí, trám není přístupný v dostatečném rozsahu - **foto 30, 31**.

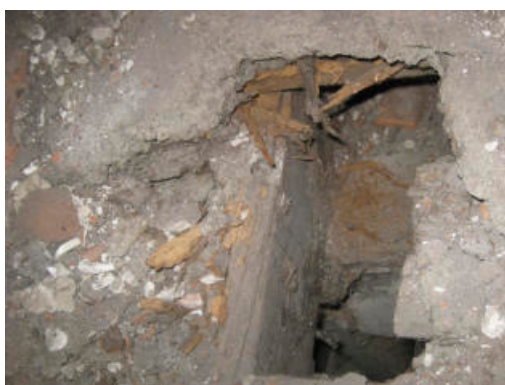
Foto 32

Záklopy jsou silně poškozeny kombinovanou činností celulózožravých dřevokazných hub, převažuje typ outkovka, a dřevokazného hmyzu, trám je poškozen, není však přístupný v dostatečném rozsahu - **foto 32**.

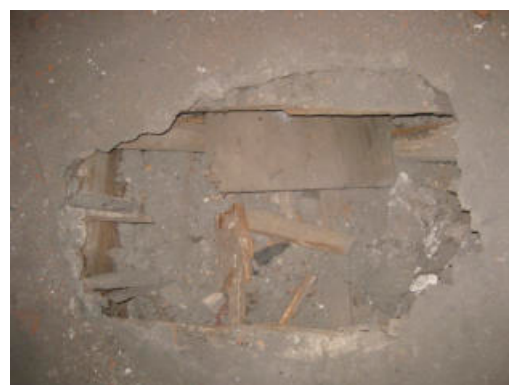
Foto 33

Záklopy jsou silně poškozeny kombinovanou činností celulózožravých dřevokazných hub včetně dřevomorky domácí, trám je poškozen, není však přístupný v dostatečném rozsahu - **foto 33**.

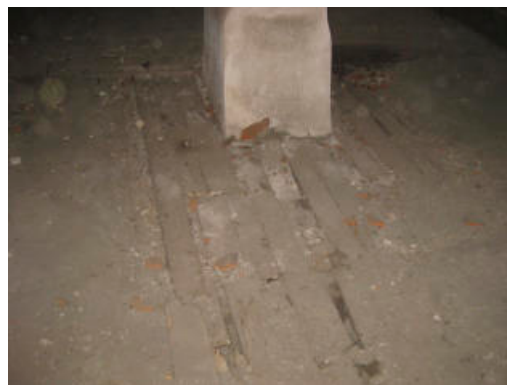
Foto 39

Záklopová prkna jsou ve vazbě 16a, v místě u komína, poškozena. Vzorek odebraný ze skladby sondy potvrdil vedle dalších škůdců i působení dřevomorky domácí - **foto 39**.

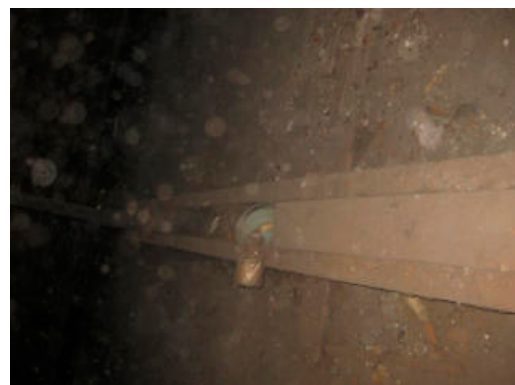
Foto 40

Vazné trámy jsou uloženy přímo na koruně zdiva, v délce přerušeny a spojeny oboustrannými příložemi - **foto 40.**

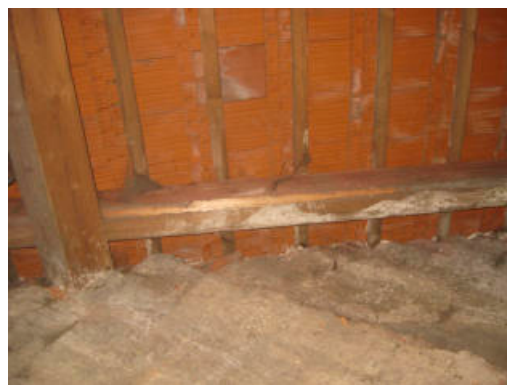
Foto 42

Konstrukce jsou povrchově poškozeny činností dřevokazného hmyzu - **foto 42**.

Poté odstranit nepevné povrchové partie, povrch omést a alespoň v místech viditelného působení dřevokazného hmyzu ošetřit fungicidně - insekticidním přípravkem.

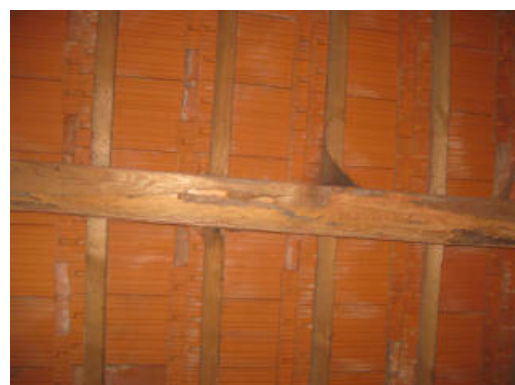
Foto 43

Na krokvi jsou ponechány zbytky lýka, patrná je činnost dřevokazného hmyzu - **foto 43.**

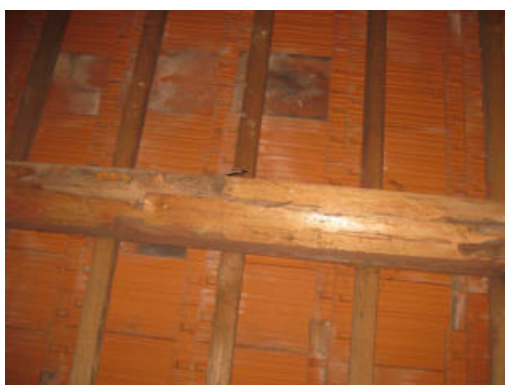
Foto 44

Na konstrukcích krovu, zde na krokvi, jsou ponechány zbytky lýka a kůry, patrná je činnost dřevokazného hmyzu - **foto 44.**

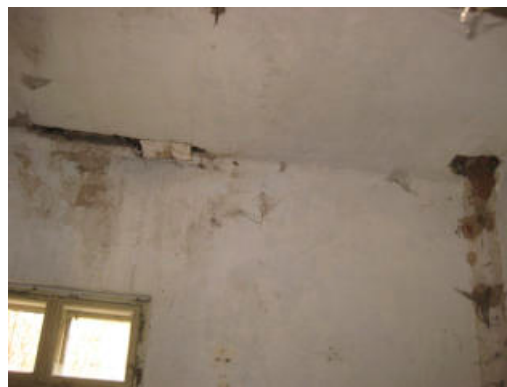
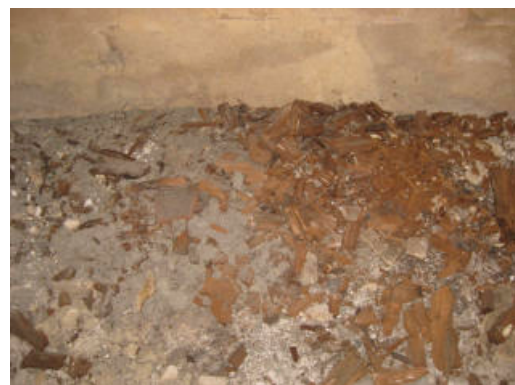
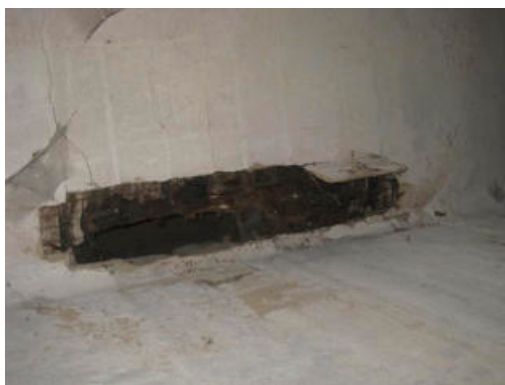
Poškození omítaných podhledů i souvisejících nosných trámů v ploše a u obvodového zdiva: **foto 51 - 53**.

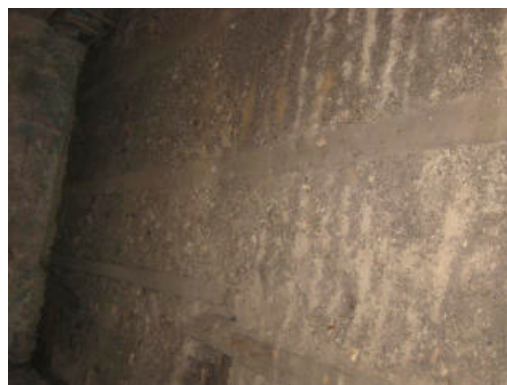
Foto 54

Celkový pohled na polštáře uložené v násypech - **foto 54**, detail poškození polštářů kombinovanou činností celulózovorních dřevokazných hub, převažují rody trámovka, outkovka - **foto 55 - 57**.

Dřevěné konstrukce **pod 2. NP** byly přístupné pouze v prostoru 2.04, v ostatních prostorách nebyly sondy odkryty. Zpřístupněné polštáře v prostoru 2. 04 byly prakticky v celém rozsahu infikované, ev. poškozené činností dřevokazných hub.

Proto doporučuji postupně skladby všech podlah nad klenbami prohlédnout z hlediska případného poškození dřevokaznými škůdci.

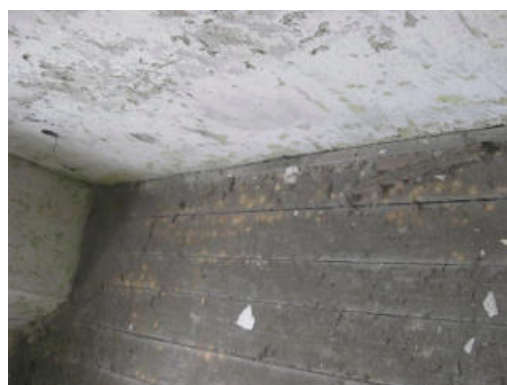
Foto 60

Celkový pohled do prostoru - **foto 59**. Omítané stěny i podbití stropních trámů, podlahová prkna jsou poškozena aktivním působením dřevokazného hmyzu - **foto 60**.

Demontovaná prkna prohlédnout, poškozená vyřadit, zdravá očistit, prosytit fungicidně - insekticidním přípravkem.

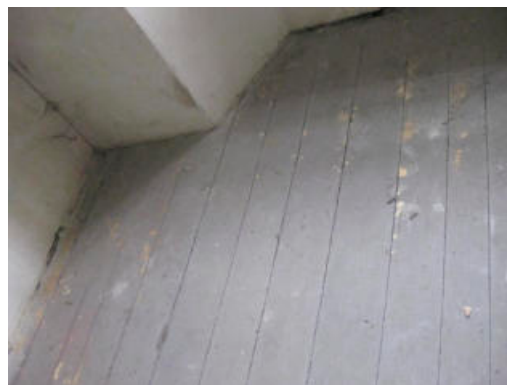
Foto 63

Celkový pohled do prostoru - **foto 61**. Omítané stěny i podbití stropních trámů, podlahová prkna jsou poškozena aktivním působením dřevokazného hmyzu - **foto 62, 63**.

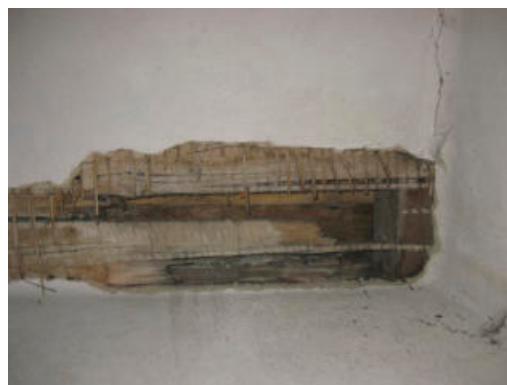
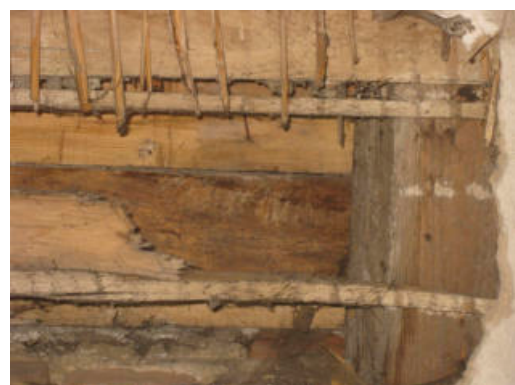
Omítané podhledy stropních trámů vykazují ve více lokalitách známky dlouhodobého zatékání - **foto 68**, resp. poškození způsobeného činností dřevokazných hub, jejichž vznik a působení s dlouhodobým zatékáním úzce souvisí - **foto 66, detail foto 67**. Ve skladbě stropní konstrukce bylo prokázáno i působení dřevomorky domácí.

Rozsah poškození stropních konstrukcí **nad 2. NP** bude patrný po jejich prohlídce, která bude vedena z půdy, po celkovém zpřístupnění těchto stropních trámů. Nelze vyloučit ani nutnost demontáže stropu nad celým podlažím.

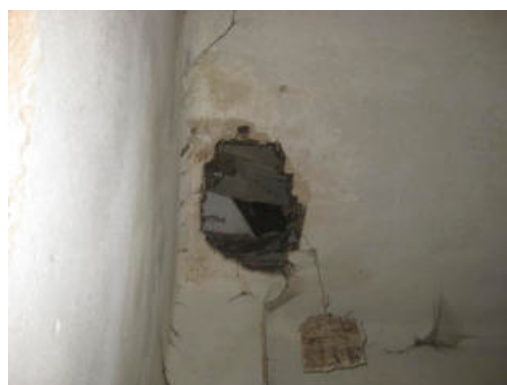
Foto 69

Poškození omítaných podhledů i záklopů u komína. V odebraném vzorku byla vedle pórnatky prokázána i činnost dřevomorky domácí: **foto 69**.

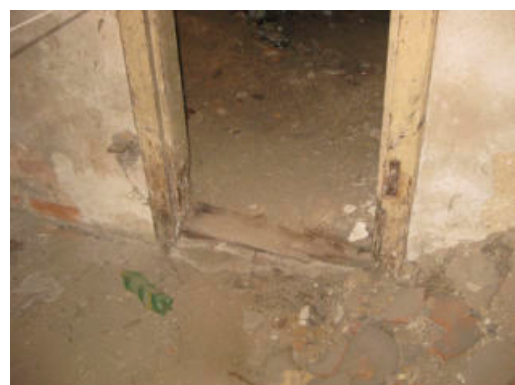
Foto 70

Destrukce spodní partie dřevěných zárubní včetně prahu dřevomorkou domáci - **foto 70.**

Veškeré dřevěné zárubně v 1. NP je třeba demontovat - v dílně bude nutné posoudit stav a provést případné opravy. Zárubně poškozené dřevomorkou (mezi prostory 1. 04 a 1. 01) doporučuji vyřadit, související zdivo zbavit omítek, ve spárách vyškrábat, prosytit fungicidem, v případě silnějšího prorůstání přezdít, nebo provést šachovnicové injektáže. Na závěr zdivo omést. Zpět do připravených, tj. zcela čistých, vyschlých a trvale suchých lokalit osazovat dřevo předem tlakově prosycené fungicidem, suché.

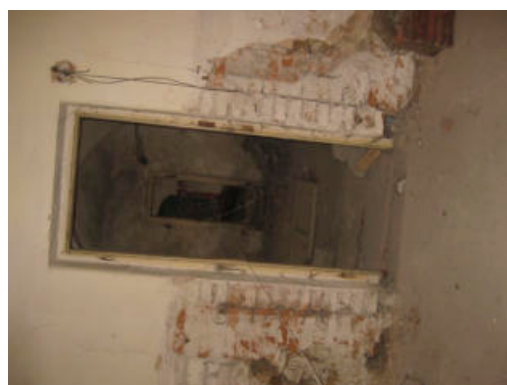
Foto 72

Neprodyšné zazdění dřevěných zárubní - **foto 71, 72.** (Pozn.: V pozadí jsou patrné poškozené zárubně otvoru vedoucího do prostoru 1. 04.)

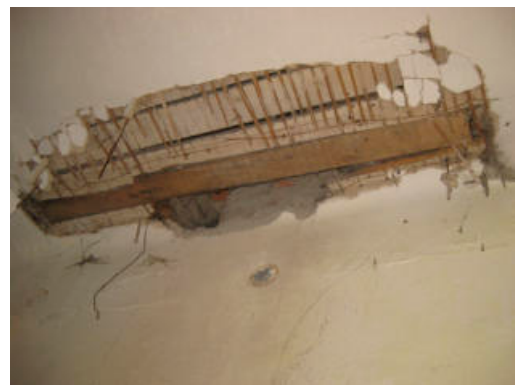
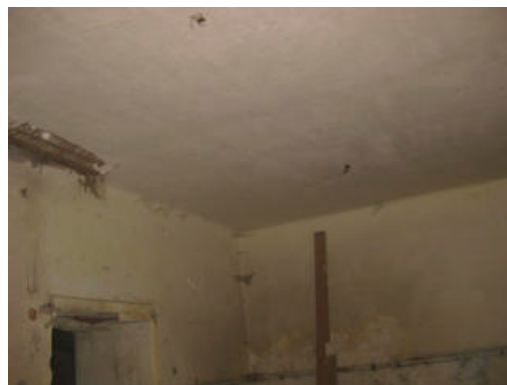
V prostoru jsou poškozené omítané podhledy, vzorek se však nepodařilo odebrat - **foto 73, 75.**

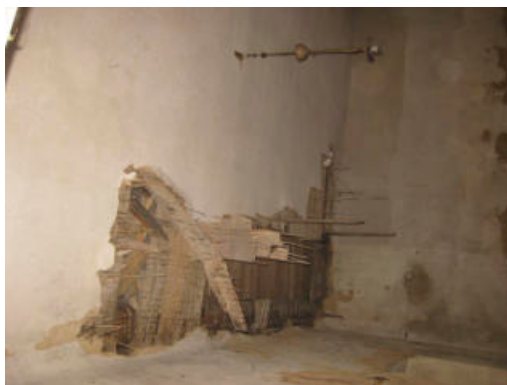
**Foto 74**

V prostoru jsou silně poškozené omítané podhledy a související nosný trám - **foto 74.**

Nosné stropní trámy stropu pod místností 2. 04 a místností 2. 07, tedy nad prostory 1. 03b a 1.02 nebyly kontrole přístupné, jejich kontrolu v celé ploše místností doporučuji vždy provádět shora. Kontrolovány musí být včetně uložení.
