# **Děkanství Horní Slavkov**

**Projekt: Obnova děkanství č.p. 178, Horní Slavkov,**

**Základní screening stavu přístupných dřevěných konstrukcí**

**srpen 2019**

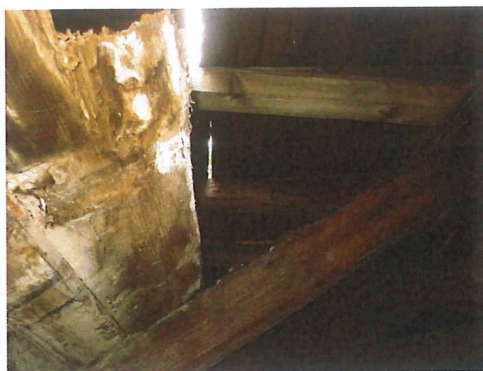
Foto 1

Pohled na krov: **foto 1**. Konstrukce krovu nejsou bezpečně přístupné, viz např. pohled na **vazby 1 - 9: foto 27**.

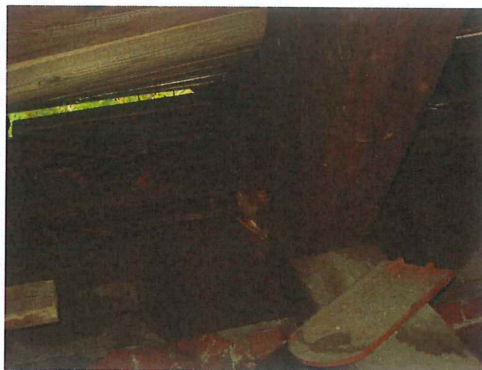
Foto 13

Konstrukce nejsou přístupné. Bednění, krokev, zhlaví diagonály, zhlaví vazného trámu, pozednice zcela zdestruovány: **foto 13**.

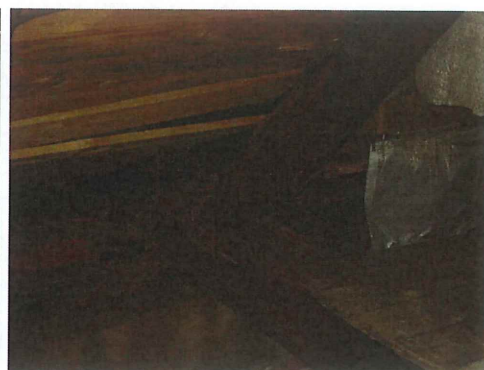
Foto 14

Konstrukce nejsou bezpečně přístupné. Bednění, krokev, zhlaví diagonály, zhlaví vazného trámu, pozednice zcela zdestruovány: **foto 14**.

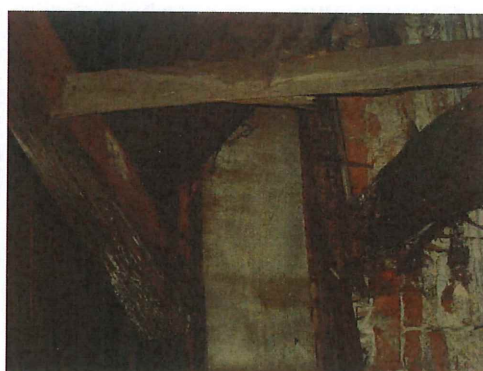
Foto 16

Konstrukce nejsou přístupné, v patě je však patrná jejich totální destrukce: **foto 16**. Zhlaví diagonály "visí".

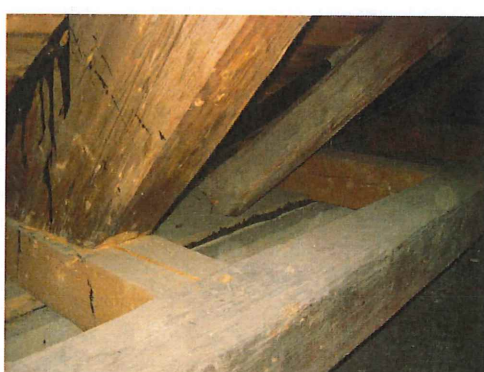
Foto 22

Konstrukce jsou v patě po opravě, průzkumu nejsou přístupné: **foto 22, 23**. Vazba 24 je znečištěna asfaltovým nánosem: **foto 24**.

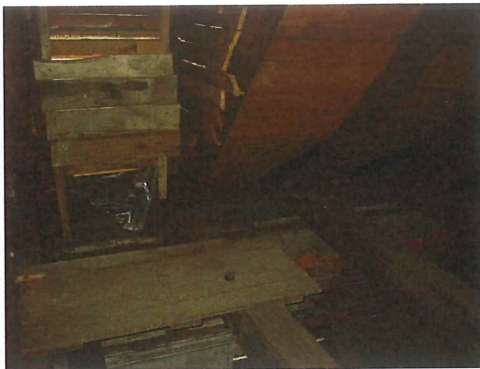
Foto 25

Konstrukce nejsou kontrole přístupné: **foto 25**.

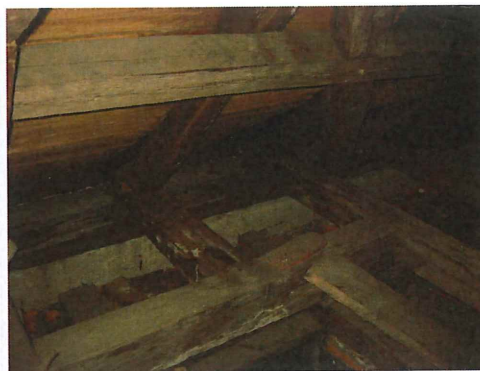
Foto 28

| <b><u>Vazby 32 - 35</u></b> | Konstrukce nejsou kontrole přístupné: <b>foto 28.</b> |

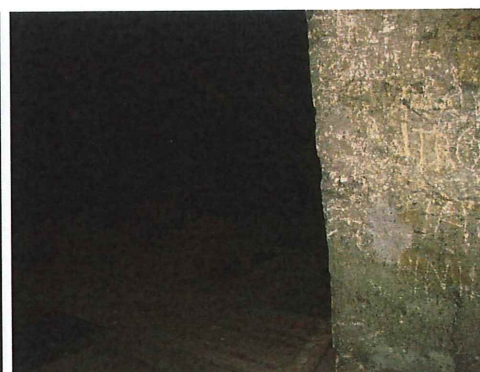
Foto 31

| <b><u>Vazby 42 - 1</u></b> | Pohled na nepřístupné konstrukce: <b>foto 31.</b> |

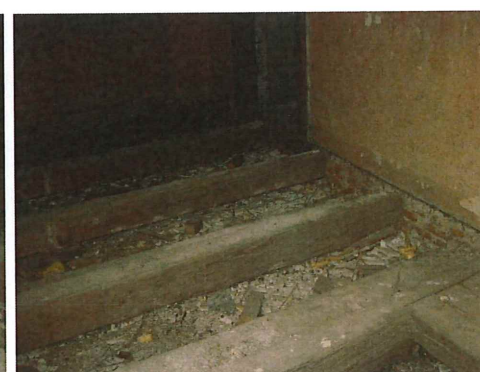
Foto 34

**Prostor 202** Pohled do prostoru: **foto 34, 35**. Trám v zazdění u obvodového zdiva je poškozen: **foto 36, 37**. Podbití je propadlé do 1. NP.

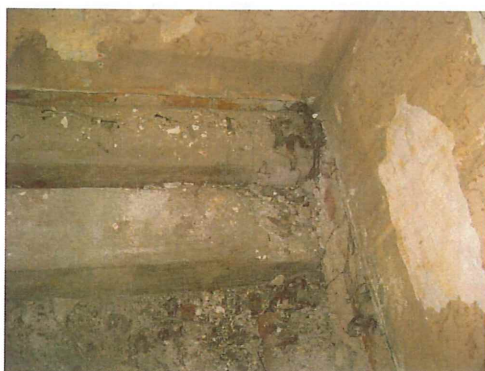
Foto 37

Trám uložený podél zdiva pod okny je poškozen v důsledku působení dřevokazných hub, související podbití je propadlé.

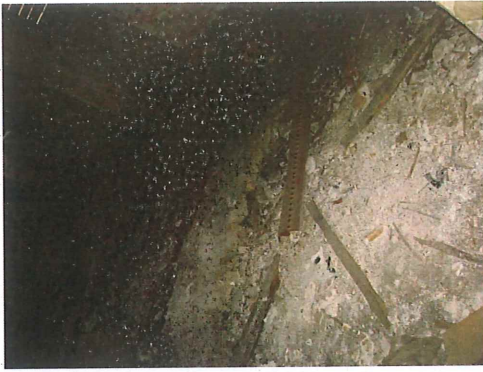
Foto 49

**Prostor 207** Pohled na zdestruované trámy stropní konstrukce nad prostorem: **foto 49**.

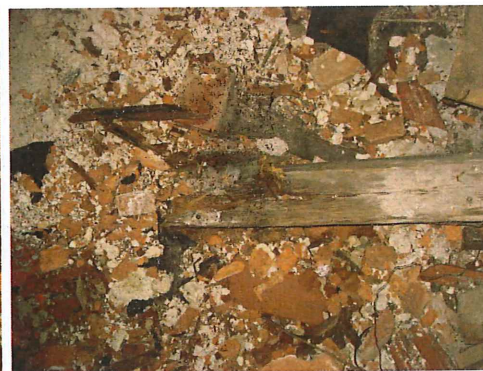
Foto 55

**Prostor 204** Infikovaný materiál z propadlého podbití stropních trámů leží na podlahách, tzn. zbytcích zdestruovaných prken, zdestruovaných polštářích, obnažených rubech kleneb: **foto 53 -56**.

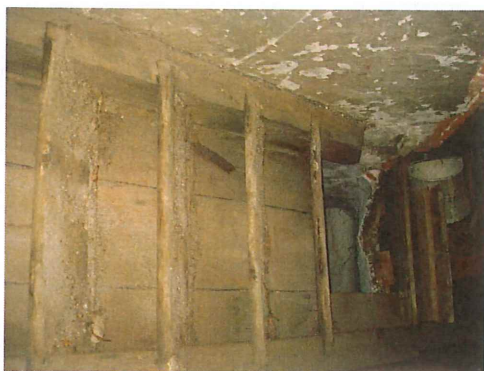
Foto 61

Pohled na spodní část dřevěného schodiště vedoucího na půdu: **foto 61**.

Demontovat poškozené dřevěné schody do krovu a nahradit je novými.

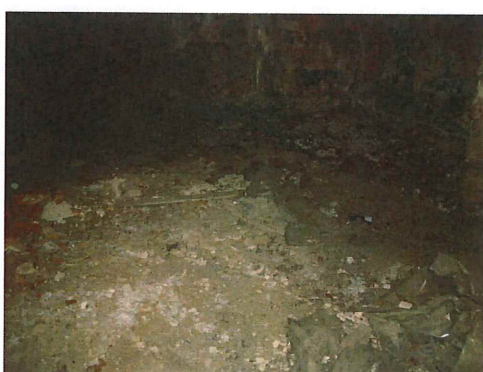
Foto 70

**Prostory 105, 106** Pohled do spojeného prostoru: **foto 70, 71.** Na zemi jsou násypy se zbytky infikovaného materiálu, omítky ze zdiva a nespalných kleneb jsou ve velkém rozsahu sejmuty.

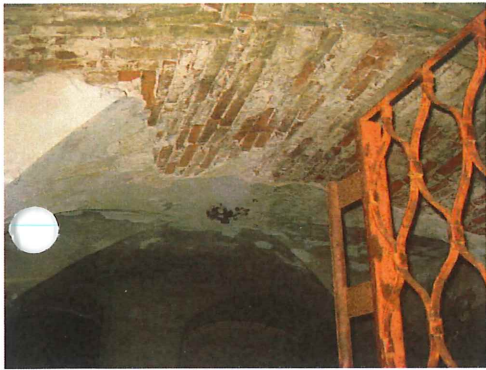
Foto 75

**Prostor 103** Pohled do prostoru: **Foto 74, 75.** Na zemi jsou násypy se zbytky infikovaného materiálu, zdivo je omítnuto, stropy jsou trámové, podbití v místě zatékání poškozené.

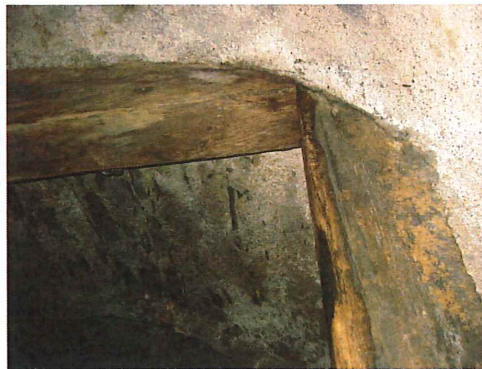
Foto 79

Podlahová prkna jsou sejmuta, dále sonda nepokračuje: **foto 79**.

**Prostor 102** Foto 76, 77, 78, 79, 80, 87, 88.
