# Horní Slavkov 6

## Prohlídka stavu objektu z hlediska výskytu dřevokazných škůdců

**duben - květen 2019**

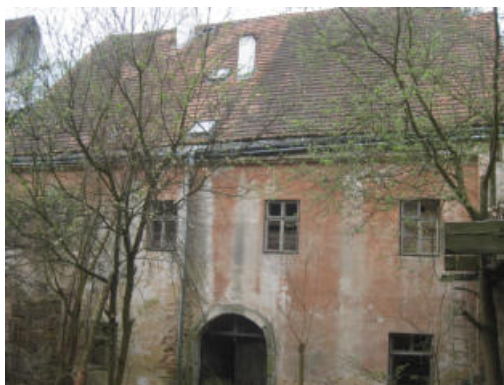
Foto 1

Střecha objektu je sedlová, krytina tašková, uložená na latích, lokálně propustná: **foto 1 - 4.**

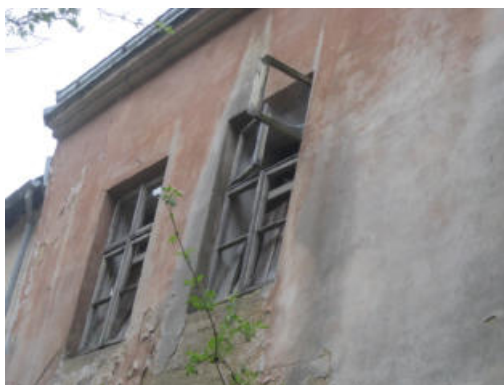
Foto 4

Na fasádě, zejména ve dvorní části objektu, jsou skvrny způsobené dlouhodobým zatékáním: **foto 2 - 4.**

Ze zadní strany objektu je patrné, že zhlaví krokví prochází v některých vazbách obvodovým zdívem až do expozice nechráněného exteriéru: **foto 3, 4.**

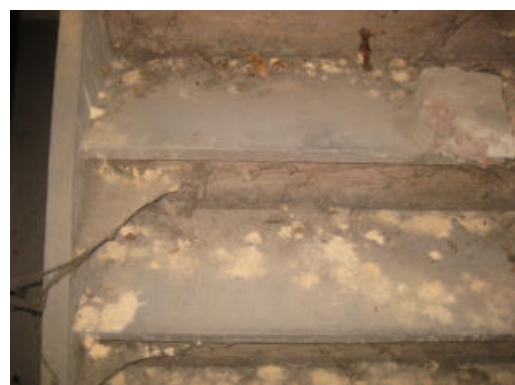
Foto 6

Na půdu se vchází po dřevěném schodišti. Dřevo schodiště je silně poškozeno činností dřevokazného hmyzu, o čemž svědčí množství výletových otvorů i vyhlodané chodby. Podle výskytu drtinek napadaných na povrchu schodiště se zdá být činnost hmyzu stále aktivní - **foto 6, 7, 8, 9.**

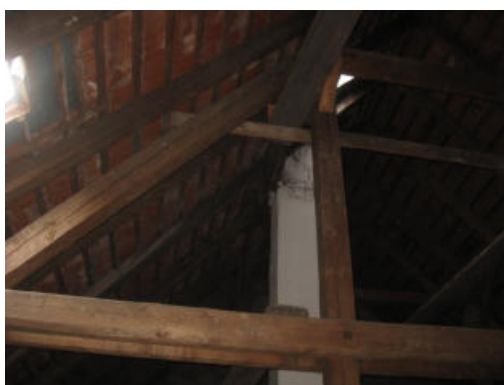
Foto 10

Krov má dvě patra, v obou patrech stojaté stolice a vaznice - **foto 10, 11** (pohled na vazbu 11/11a).

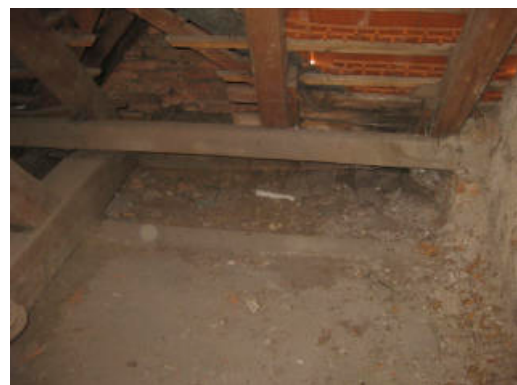
Foto 15

Destrukce zhlaví pozednice vazných trámů dřevomorkou domácí v místě u obvodového zdiva (pozednice vazných trámů je osazena pouze zde, ve vazbách 1 - 4): **foto 15.**

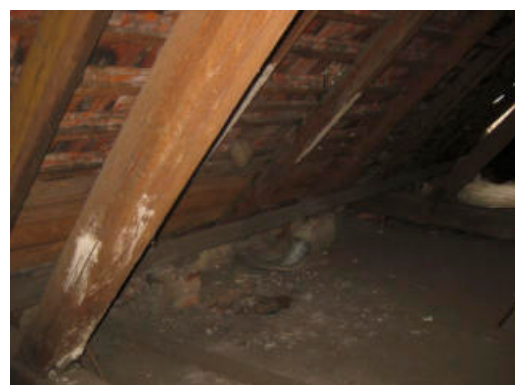
Foto 33

Záklopy jsou silně poškozeny kombinovanou činností celulózožravých dřevokazných hub včetně dřevomorky domácí, trám je poškozen, není však přístupný v dostatečném rozsahu - **foto 33**.

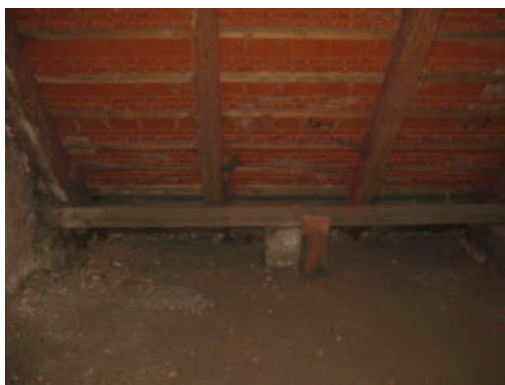
Foto 40

Vazné trámy jsou uloženy přímo na koruně zdiva, v délce přerušeny a spojeny oboustrannými příložemi - **foto 40.**

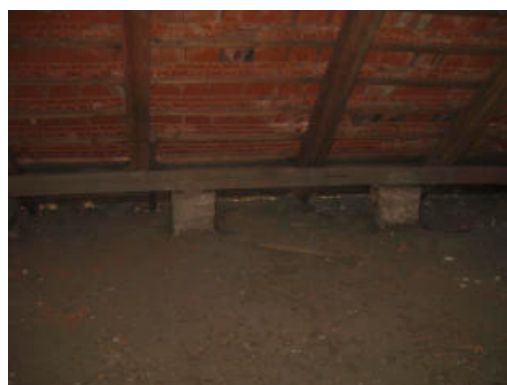
Foto 44

Na konstrukcích krovu, zde na krokvi, jsou ponechány zbytky lýka a kůry, patrná je činnost dřevokazného hmyzu - **foto 44.**

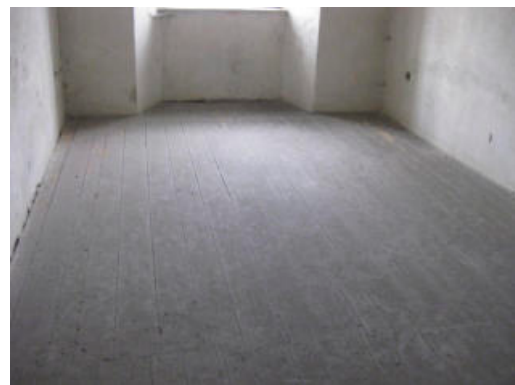
Foto 60

Celkový pohled do prostoru - **foto 59**. Omítané stěny i podbití stropních trámů, podlahová prkna jsou poškozena aktivním působením dřevokazného hmyzu - **foto 60**.

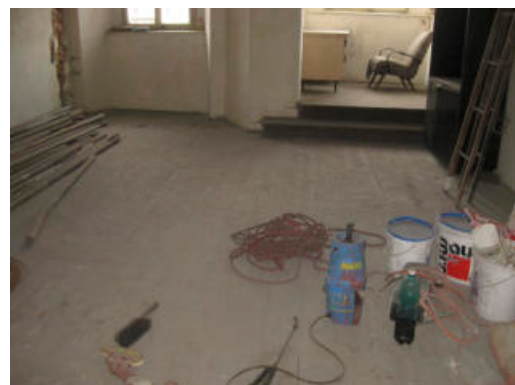
Foto 63

Celkový pohled do prostoru - **foto 61**. Omítané stěny i podbití stropních trámů, podlahová prkna jsou poškozena aktivním působením dřevokazného hmyzu - **foto 62, 63**.

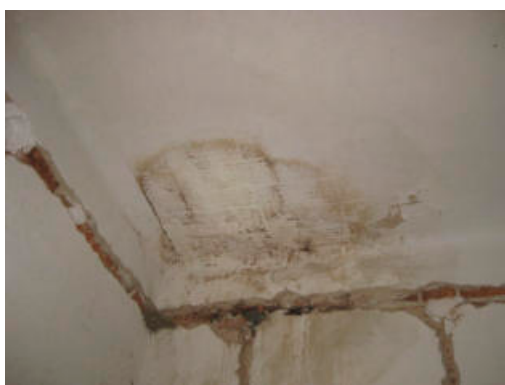
Foto 67

Omítané podhledy stropních trámů vykazují ve více lokalitách známky dlouhodobého zatékání - **foto 68**, resp. poškození způsobeného činností dřevokazných hub, jejichž vznik a působení s dlouhodobým zatékáním úzce souvisí - **foto 66, detail foto 67**. Ve skladbě stropní konstrukce bylo prokázáno i působení dřevomorky domácí.

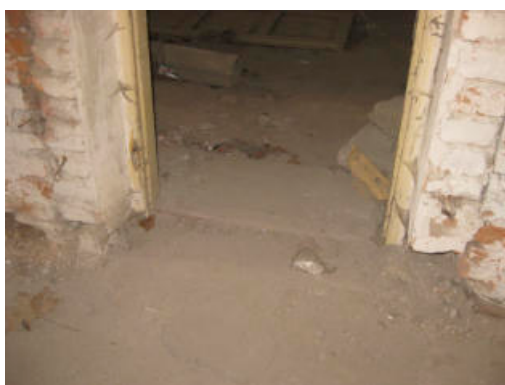
Foto 70

Destrukce spodní partie dřevěných zárubní včetně prahu dřevomorkou domáci - **foto 70.**
